# VECHI BISERICI DE LEMN DIN JUDEȚUL HUNEDOARA

Vechi biserici de lemn din județul Hunedoara  
(repertor etnografic)

Nicu Jianu, Marcel Lapteș

Deva: Editura Corvin, 2004

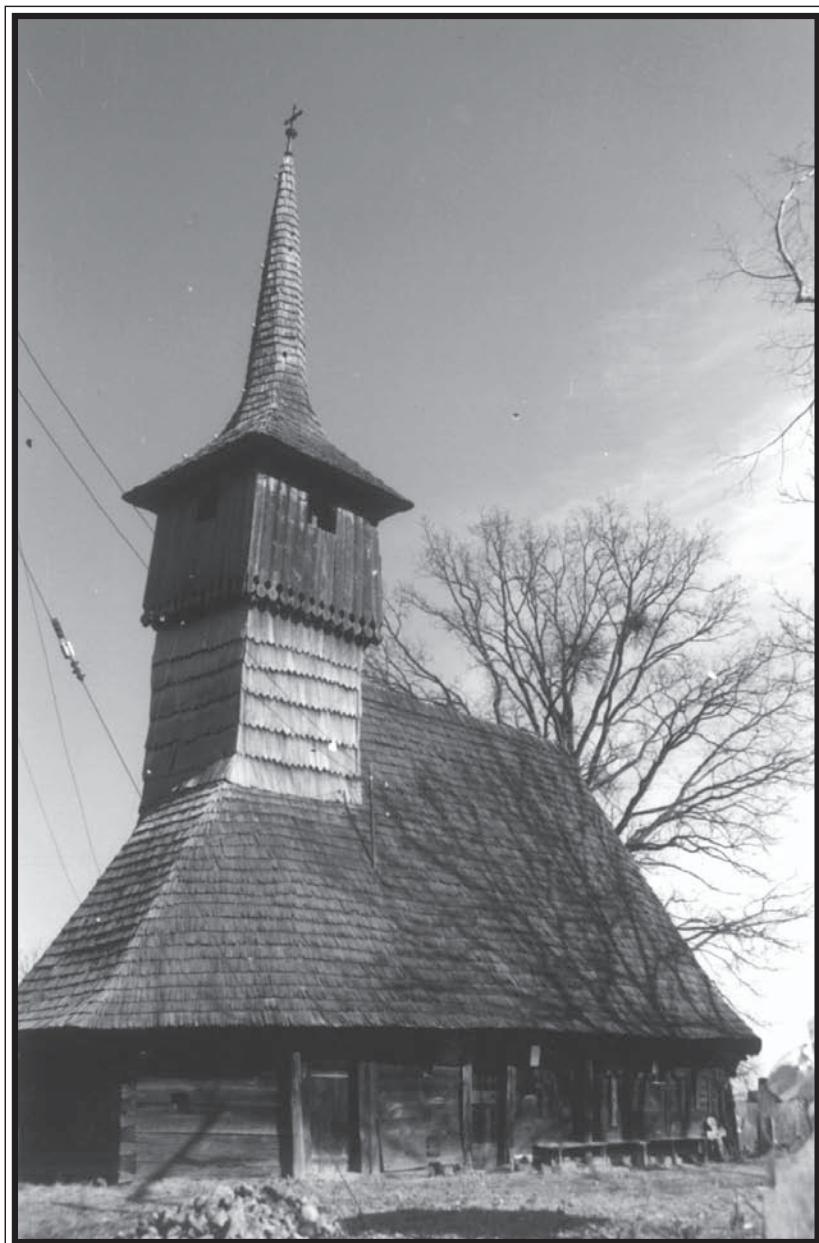
### BISERICA „ADORMIREA MAICII DOMNULUI” DIN SATUL LUNCA

Pereții lăcașului descriu planul străvechi al dreptunghiului , cu capetele de la est și vest nedecroșate, poligonale, cu trei laturi. Clopotnița viguroasă, cu foișor în console căptușit cu scândură ornamentată cu trafor își ridică mândră spre cer fleșa suplă, prelungă, învelită în șită.

Din păcate , pictura murală , atribuită zugravului Nicolae de la Lupșa Mare, a avut de suferit datorită ploilor pătrunse prin acoperișul nereparat la vreme. Ușile împărătești fac parte dintr-o altă etapă de înfrumusețare a bisericii și sunt dovada prezenței aici a lui Constantin zugravul . ( I.Cristache-Panait, op. cit. p. 28 )

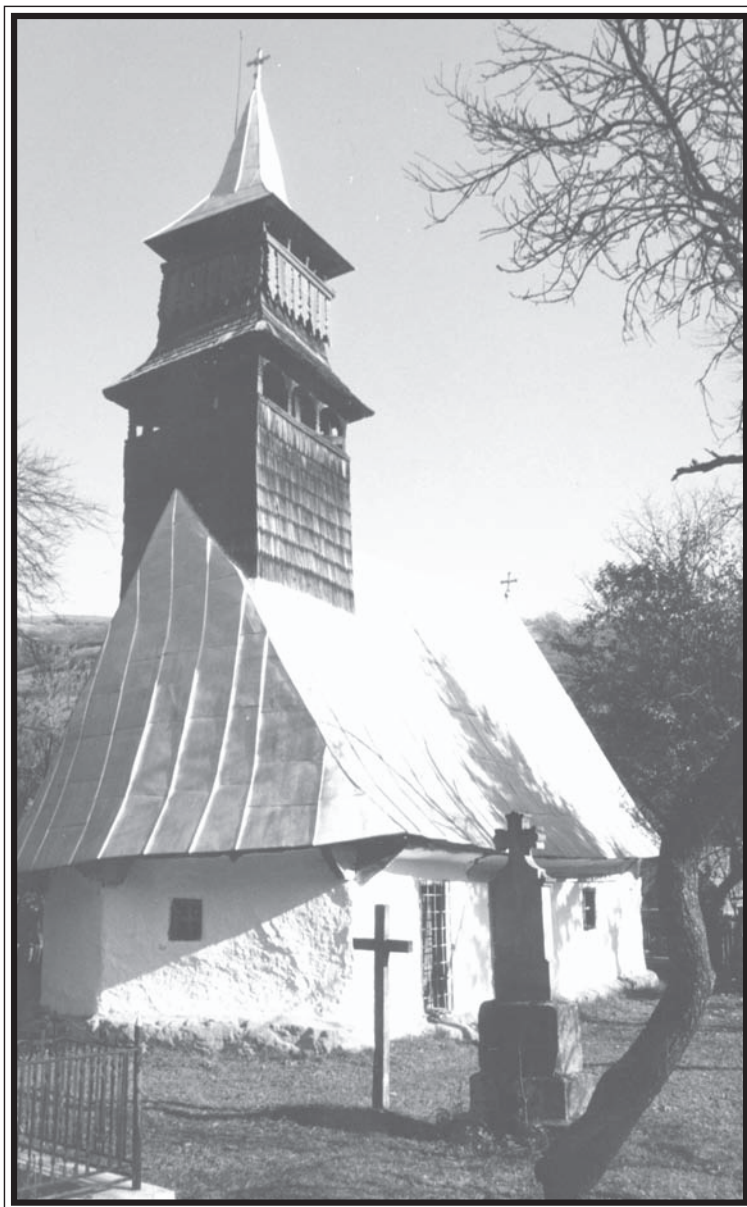
### BISERICA „SFINȚII ARHANGHELI” DIN ALMAȘUL MIC DE MUNTE

de siță a fost dublată de un acoperiș din tablă. Clopotnița, înaltă, suplă, cu două foișoare deschise, pe arcade cu stâlpi sculptați și coif ascuțit, învelit și el cu tablă, a fost ridicată probabil, mai târziu, odată cu necazurile de amplificare a spațiului bisericii, executate de meșterul Bălan din Curechiu pe la 1784 (I.Cristache Panait, op.cit.p.33).De altfel, asemănarea clopotniței cu cea a bisericii din Curechiu, este evidentă. Sub stratul de tencuială al pereților este posibil să existe fragmente de pictură Biserica din Almășel adăpostește o valoroasă colecție de icoane pe sticlă.

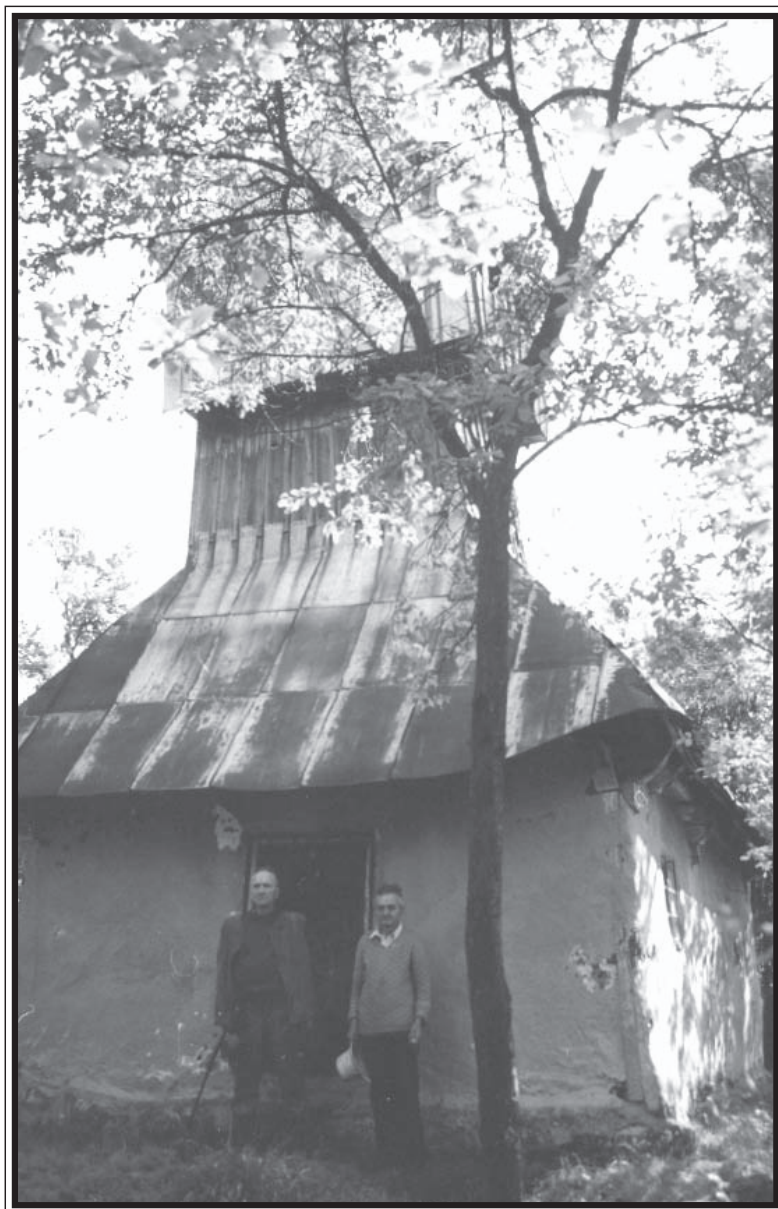
#### BISERICA „SCHIMBAREA LA FAȚĂ” DIN BUNEȘTI

zincată, ruginită și ea, vechea învelitoare de șită. Lăcașul a fost tencuit, atât în interior cât și la exterior, tencuiala exterioară fiind vizibil deteriorată. Clopotnița, cu foișor în console și coif, învelită și ea cu tablă, este scundă.

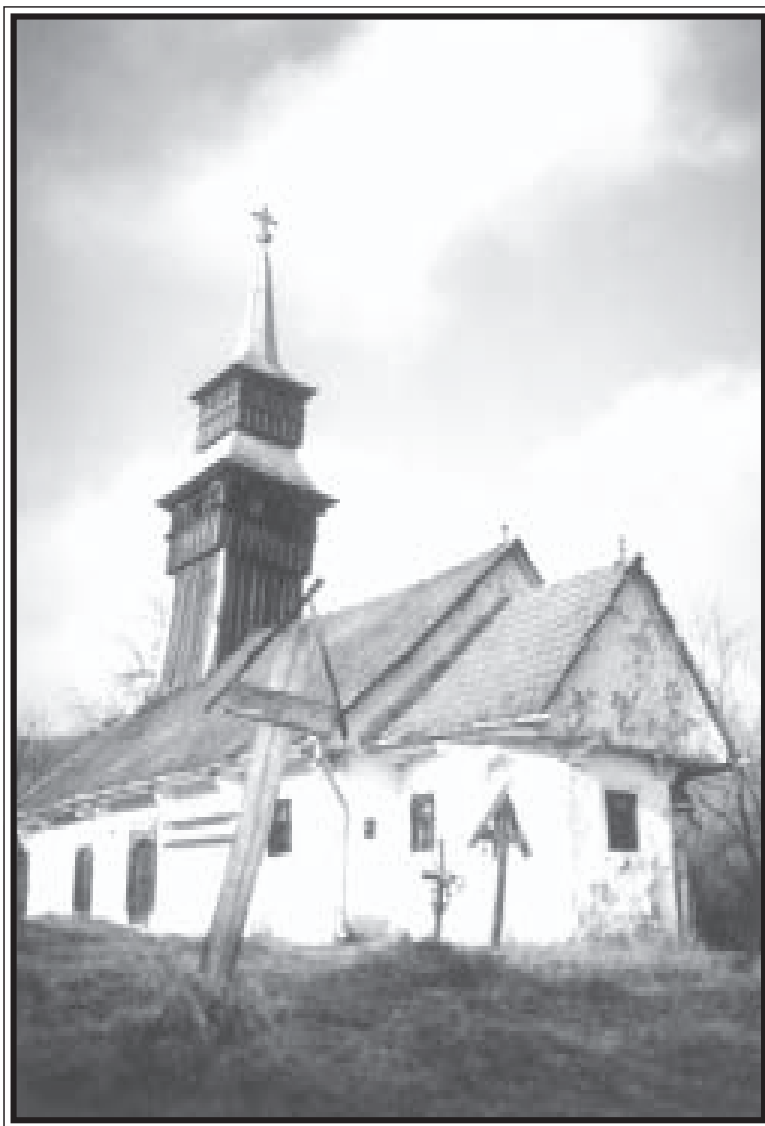
La sfârșitul anului 2004 starea bisericii din Porcurea (Vălișoara) era îngrijorătoare: prin acoperișul de țiglă, depreciat în jurul clopotniței, a pătruns ploaia și câteva grinzi din pronaos au putrezit, ceea ce a dus la înclinarea periculoasă a clopotniței ce s-ar putea prăbuși la o furtună puternică, tencuiala exterioară este în mare parte distrusă, pictura murală din pronaos și altar a dispărut, restul veșmântului pictat păstrat, de o mare frumusețe, necesitând o grabnică și temeinică restaurare.

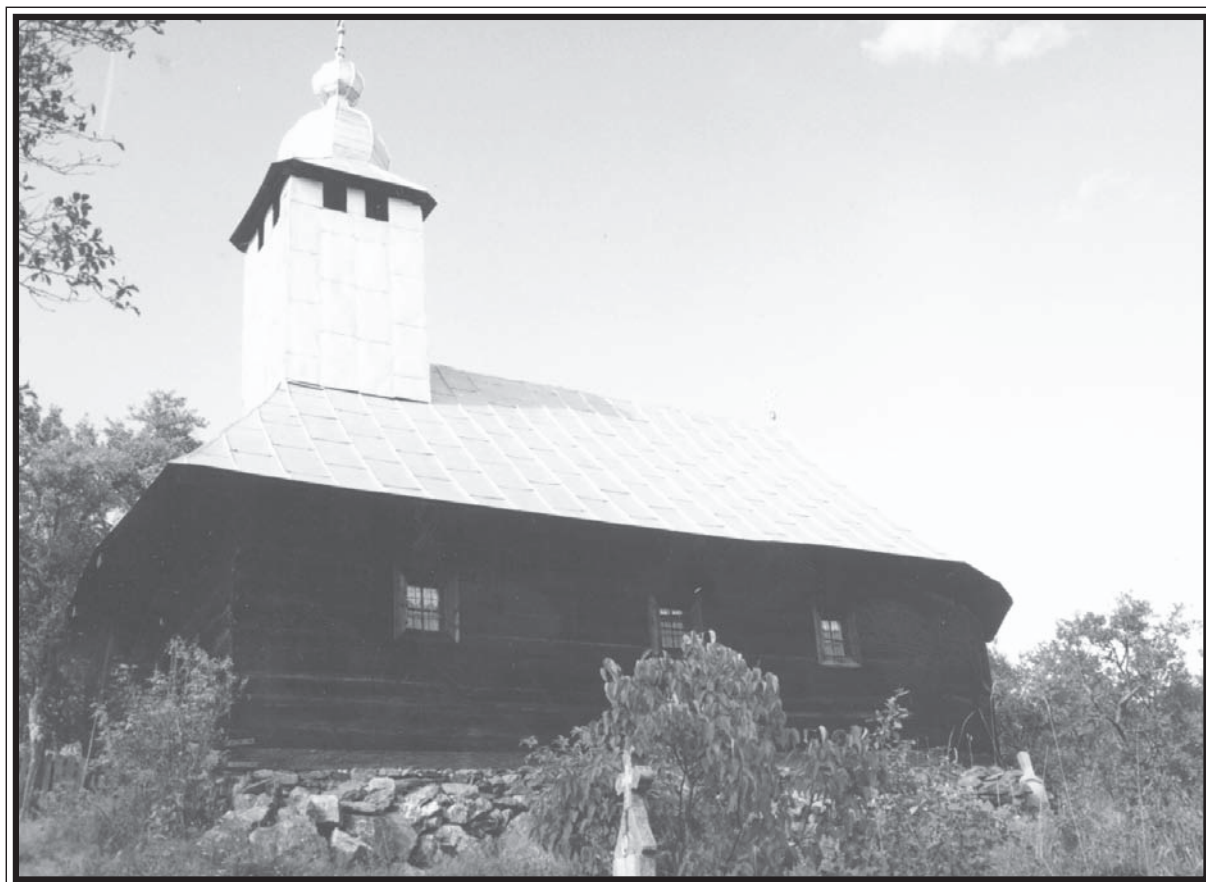
### BISERICA „SFÂNTUL NICOLAE” DIN SATUL BĂTRÂNA

cu șapte laturi, decroșată țeșit. Clopotnița, îmbrăcată toată în tablă zincată, ca și învelitoarea acoperișului , de altfel, se termină cu doi bulbi, de factură barocă.

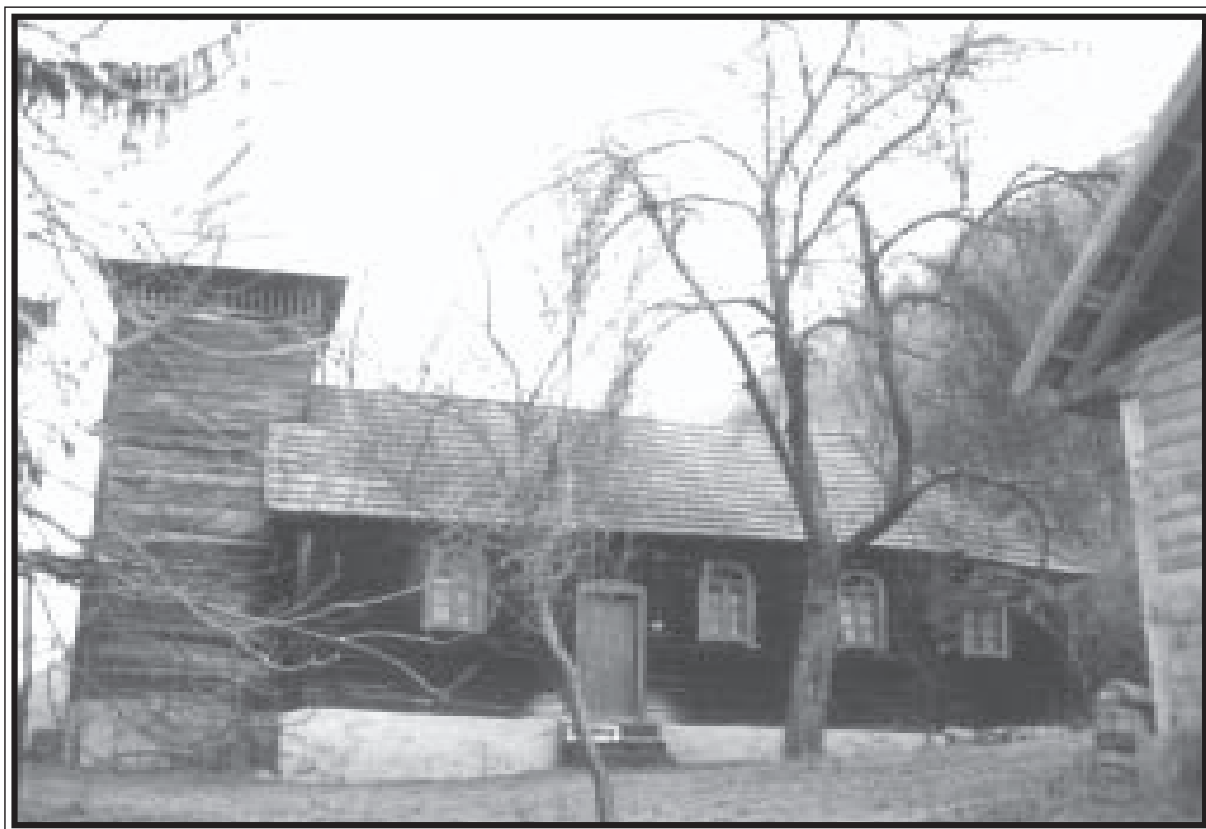
### BISERCA „ADORMIREA MAICII DOMNULUI” DIN SATUL LUNCANI

vest este modestă, fără foișor, cu o pleșă scurtă, ascuțită, învelită cu tablă.

Învelitoarea actuală a monumentului este din țiglă iar ușile și ferestrele au fost înlocuite cu prilejul unor reparații efectuate în urmă cu câteva decenii. Lăcașul este tencuit la interior, inclusiv catapestema, veșmântul pictat fiind executat în anul 1984.

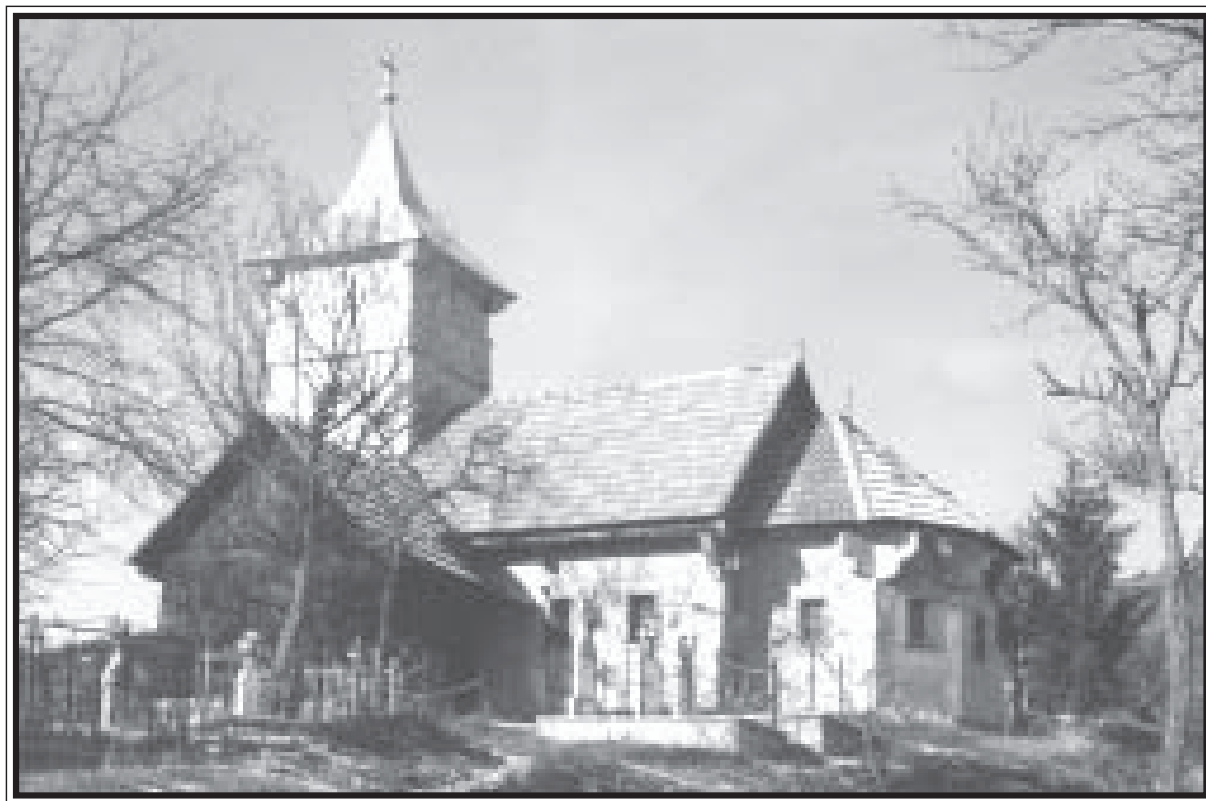
### BISERICA „ÎNĂLȚAREA DOMNULUI” DIN SATUL OBÂRȘA

temelie și până sub învelitoare, inclusiv consolele masive, clopotnița cu foișor cu tot, până la crucea de pe vârful coifului, pornită probabil din bune intenții de a proteja lăcașul, dă edificiului o înfățișare inestetică și bizară.

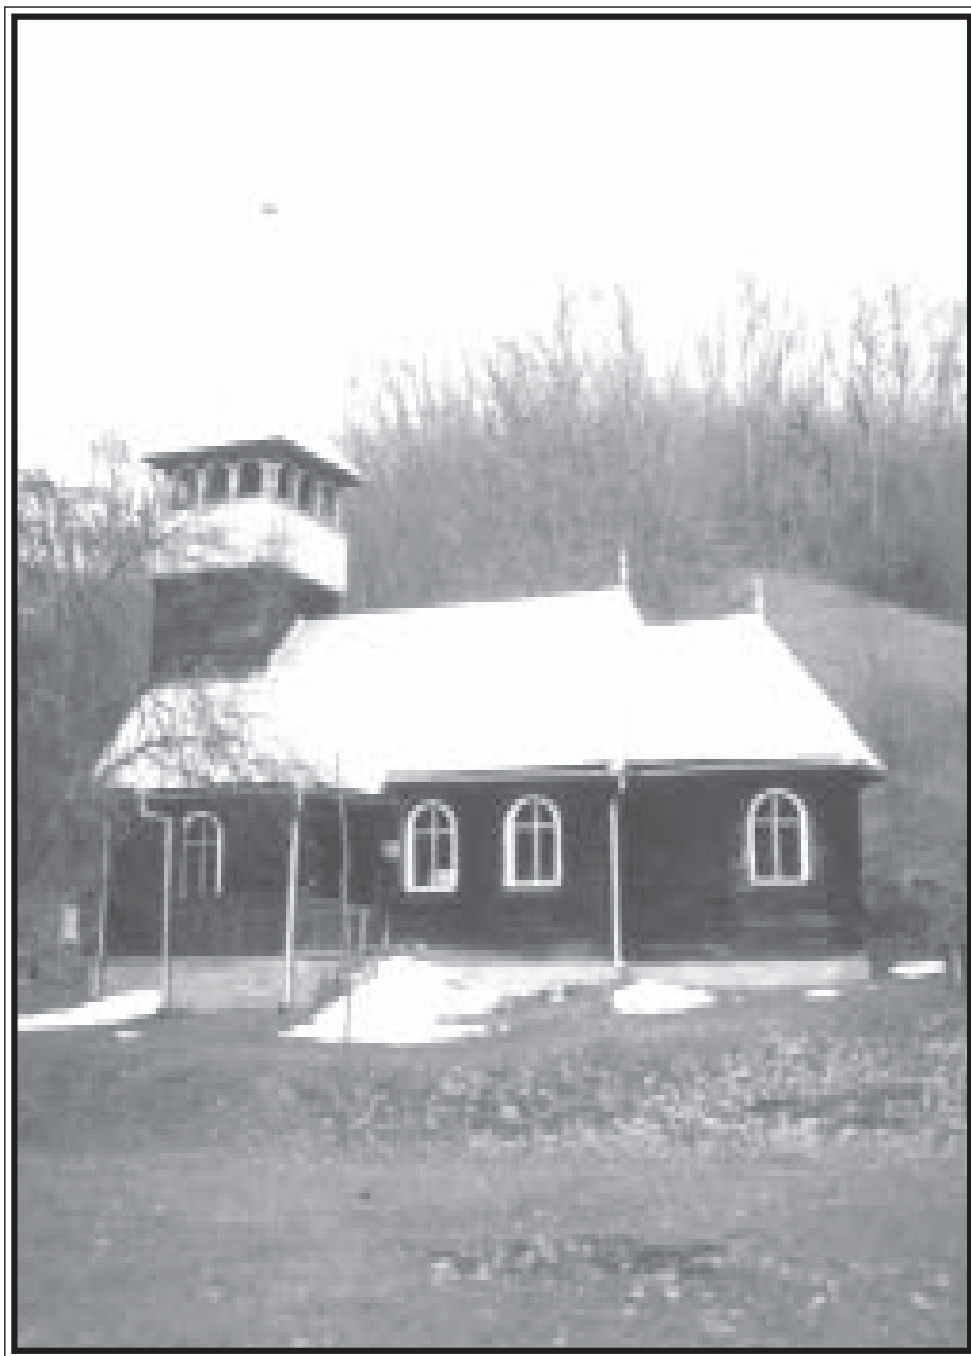
### BISERICA „SFINȚII ARHANGHELI” DIN SATUL POTINGANI

apreciabile, este cel dreptunghiular, cu absida decroșată, poligonală, cu cinci laturi. Clopotnița de deasupra pronaosului este frumoasă, bine proporționată, cu foișor deschis, pe console și fleșă cu baza pătrată, ascuțită, învelită cu tablă. Pe sud în dreptul intrării s-a ridicat un pridvor deschis.

Lăcașul a fost reparat de curând, i-a fost consolidată fundația și împospătată vopseaua de pe învelitoarea de tablă a acoperișului. Interiorul a fost tencuit.

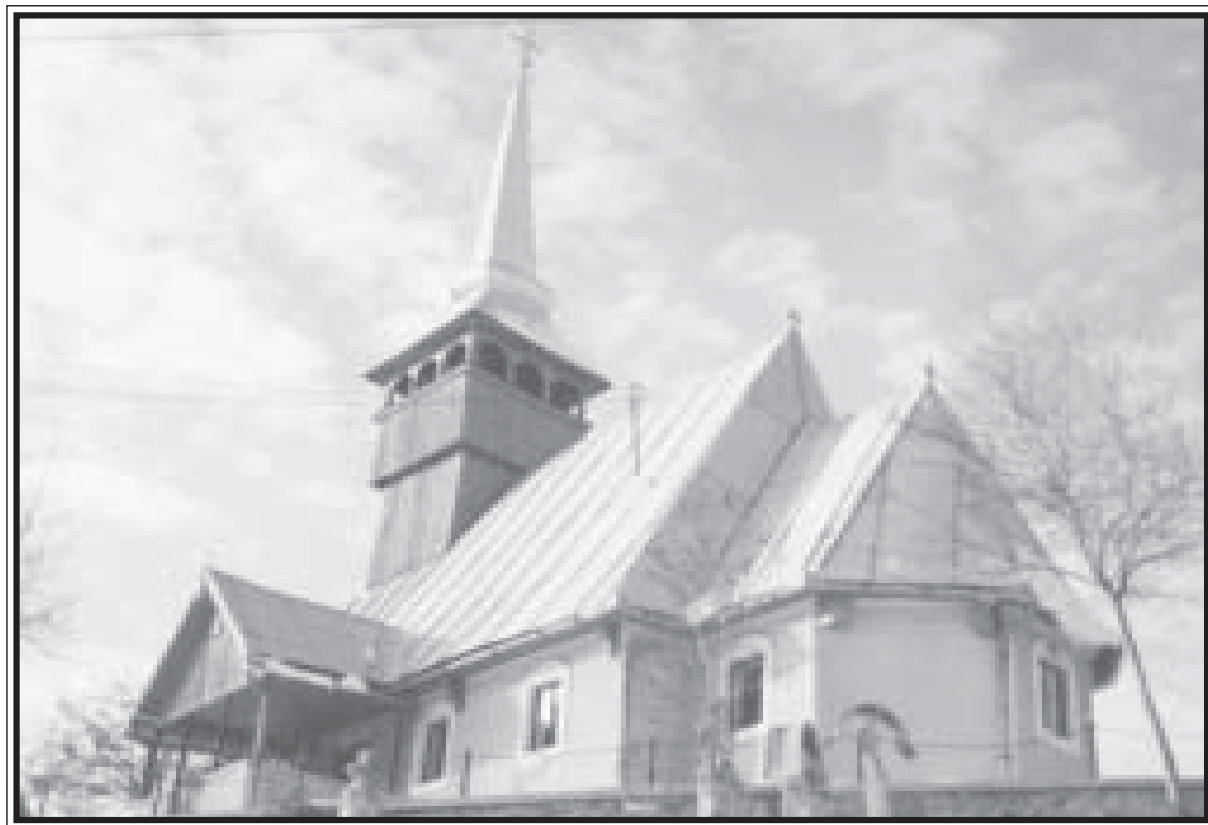
### BISERICA „SFÂNTUL DUMITRU” DIN SATUL ZDRAPȚI

În anul 1984 au fost executate ample reparații

care au afectat înfățișarea, pitorească până atunci, a edificiului: acoperișul a fost învelit cu tablă, inclusiv fleșa cu frângere pe pantă a vânosului foișor în console, deschis pe arcade, a clopotniței. Pereții au fost tencuiți la exterior și interior. Pe peretele sudic s-a adăugat un pridvor deschis.

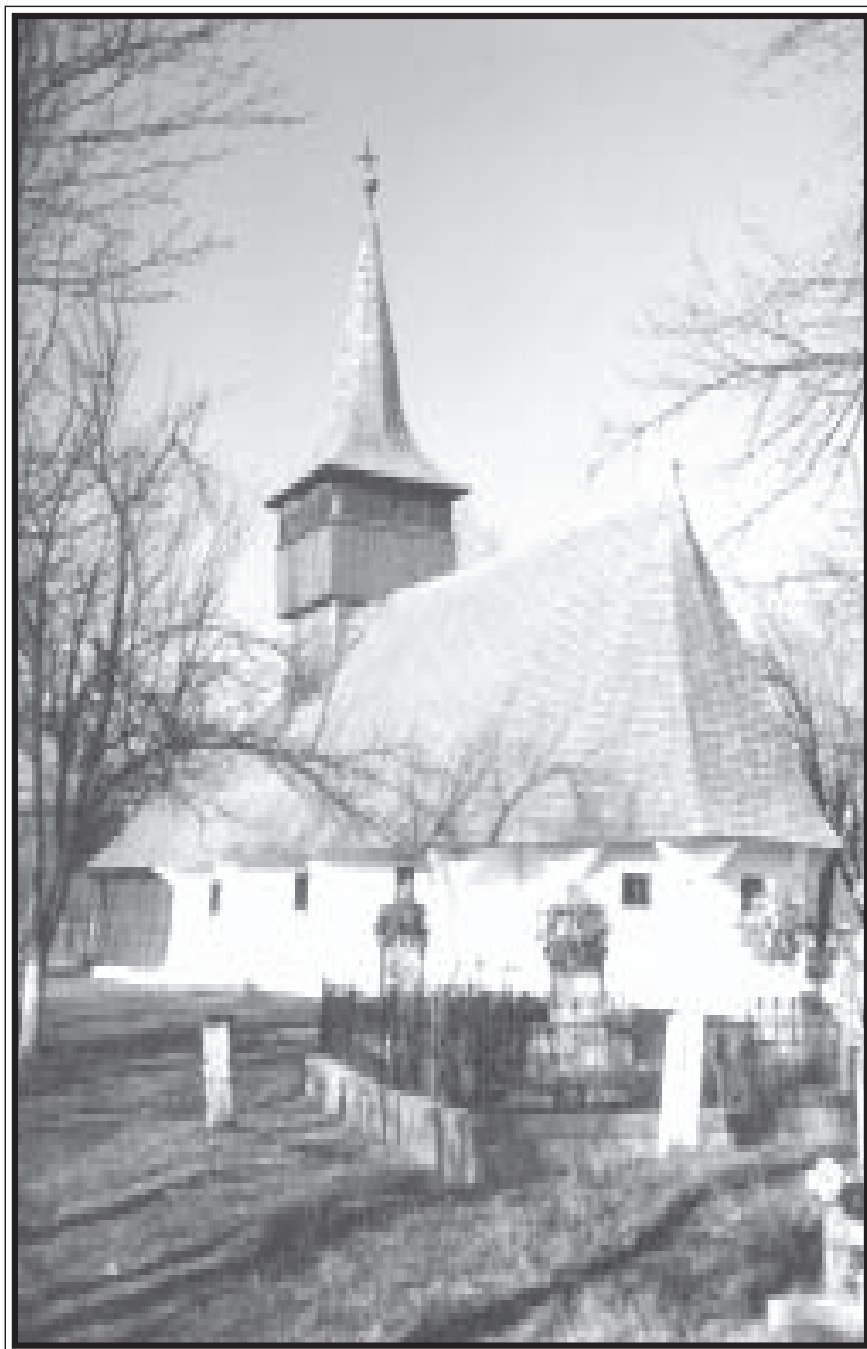
### BISERICA „SFÂNTUL GHEORGHE” DIN SATUL BOZ

Absida răsăriteană, decroșată, este poligonală, cu cinci laturi. În anul 1868 a fost consolidată clopotnița, cu foișor în console, deschis pe arcade, cu coiful ascuțit, în ton cu acoperișul înalt ,cu pante mari, impunător, cu învelitoarea de șifă .Cu acest prilej biserica a fost tencuită la exterior.(I. Cristache Panait, op. cit. p.56)

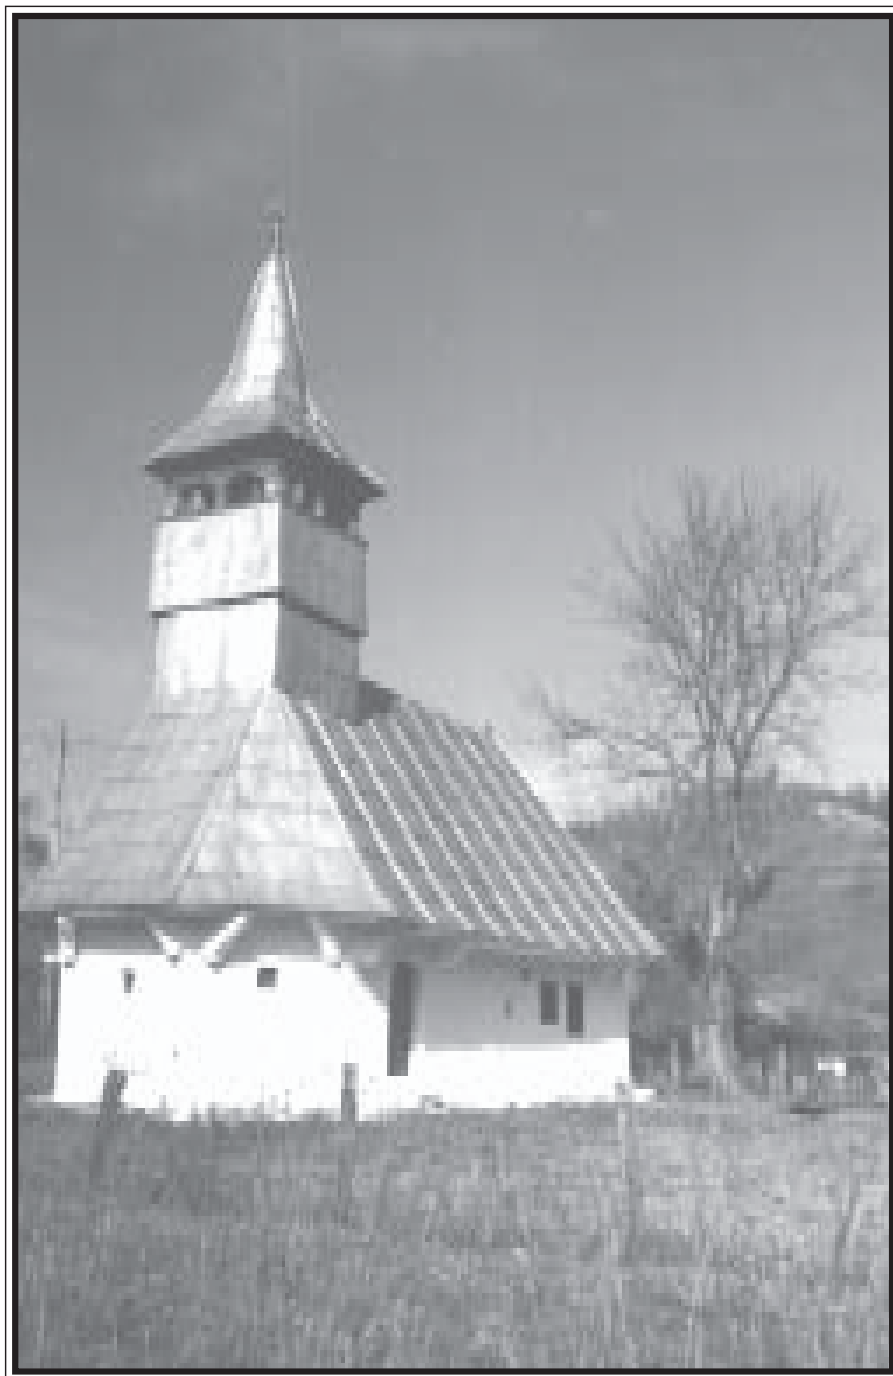
### BISERICA „NAȘTEREA MAICII DOMNULUI” DIN SATUL CĂBEȘTI

pronaosului se ridică o clopotniță viguroasă, nu prea înaltă, foișor în console și pusă ascuțită. În ultimele decenii învelitoarea de șită a acoperișului a fost înlocuită în tablă zincată. De altfel, întreaga clopotniță a fost învelită în tablă. Alături de arhaicele ferestruici, din care se mai păstrează două la pronaos, două în dreptul udosului și ușa la altar, am fost stăpunse alte trei ferestre, de mai mari dimensiuni, atât la altar cât și în dreptul naosului.

Biserica a fost tencuită, atât la exterior cât și la interior.

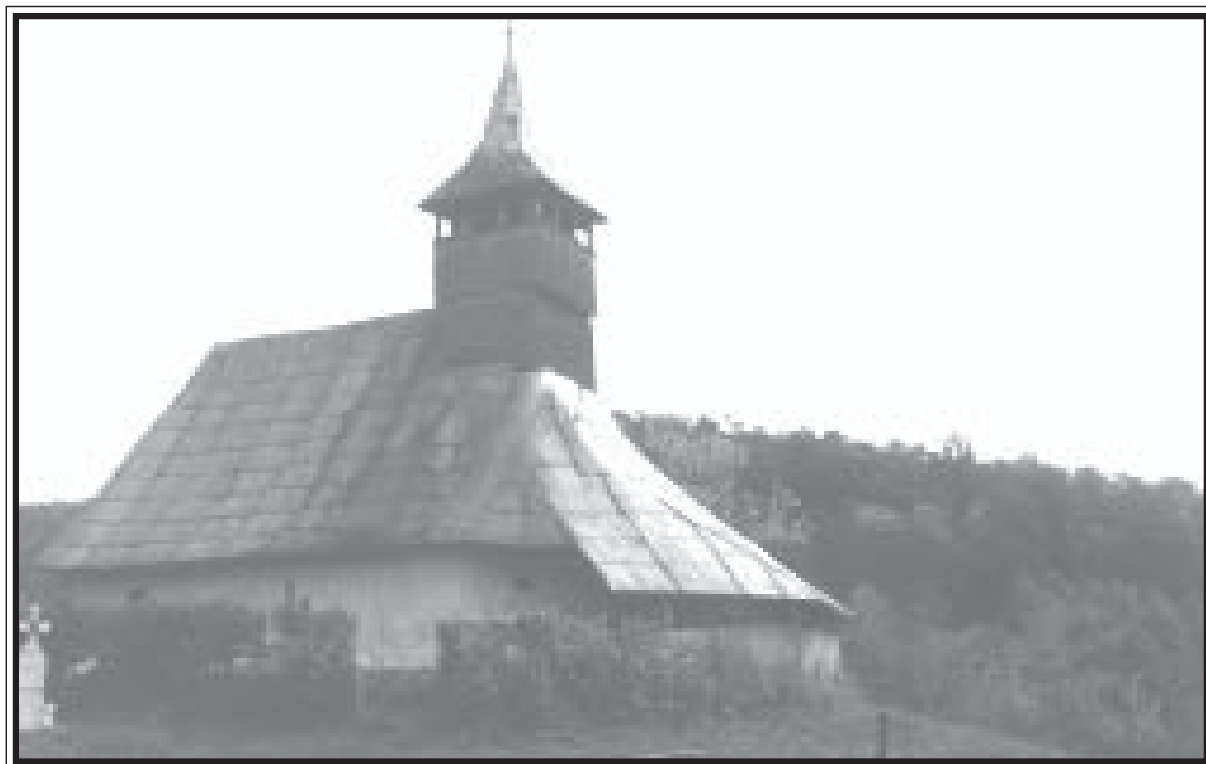
### BISERICA „SFINȚII ARHANGHELI” DIN SATUL GIALACUTA

Clopotnița este scundă, cu foișor în console și coif ascuțit, învelit cu tablă zincată, ca și întreg acoperișul, de altfel.

Cu câteva decenii în urmă, lăcașul a fost tencuit atât la exterior cât și la interior. Acoperișul de deasupra pronaosului a fost prelungit, formând un fel de șopron, în fața intrării, dând o înfățișare neobișnuită edificiului. La exterior biserica a fost zugrăvită într-o culoare albastră, cu „vinețeală” asemenea caselor românești din Ardeal.

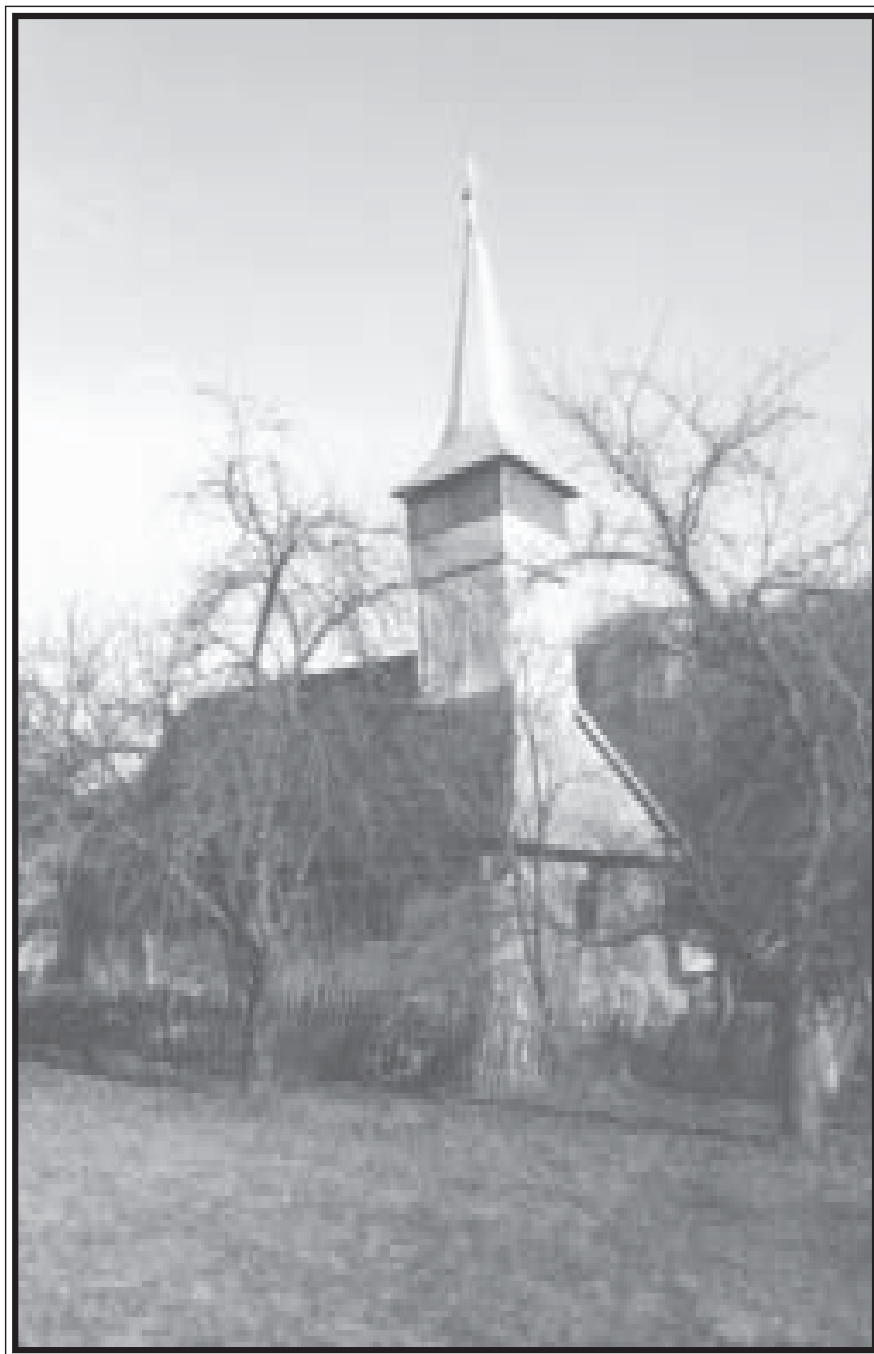
### BISERICA „SFÂNTUL NICOLAE” DIN SATUL STĂNIȚA

cinci laturi. Peste pronaos se ridică clopotnița suplă, cu foișor în console, deschiderile foișorului fiind prevăzute cu obloane. Fleșa este înaltă, suplă, învelită cu tablă.

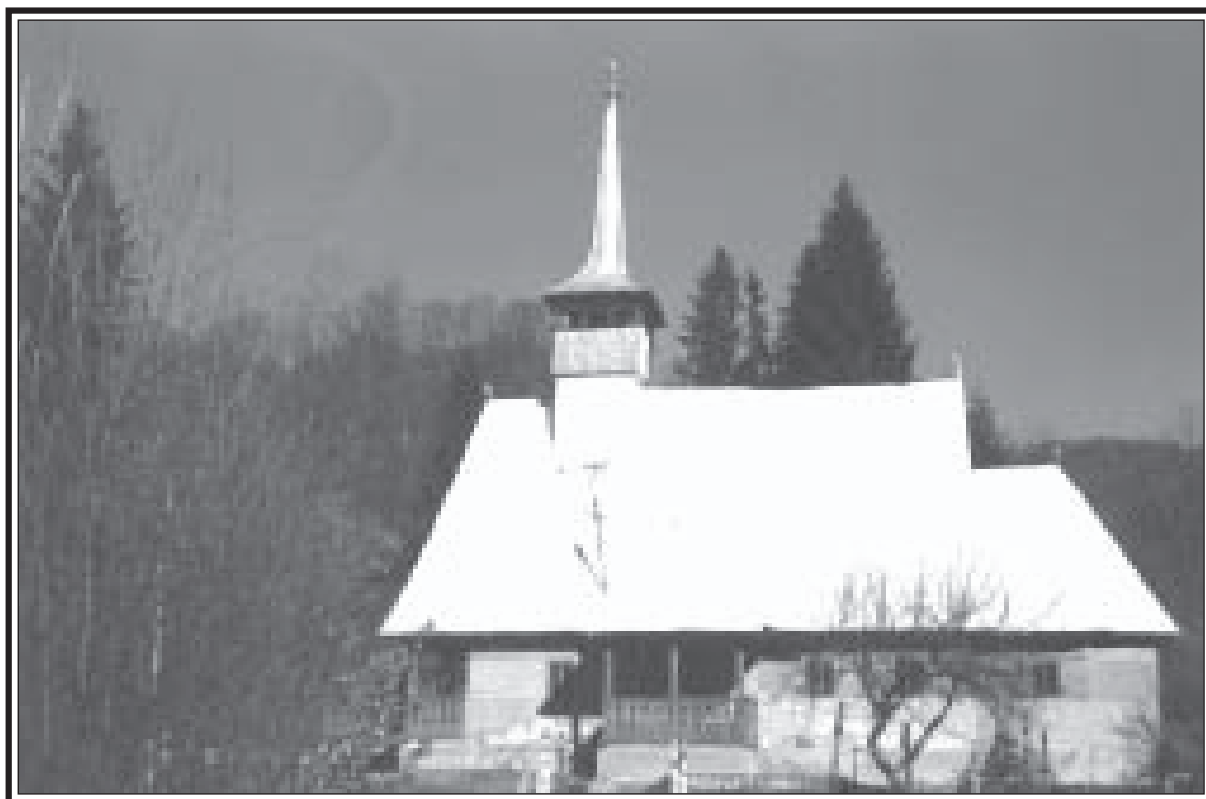
### BISERICA „SFINȚII ARHANGHELI” DIN SATUL BULZEȘTII DE SUS

Clopotnița de deasupra pronaosului se saltă puțin peste acoperișul înalt, cu pante repezi, având foisorul deschis, pe arcade și fleșa înaltă, ascuțită.

Atât acoperișul bisericii cât și fleșa clopotniței sunt învelite cu tablă. Lăcașul a fost tencuit la exterior cât și la interior ascunzând probabil o pictură murală.

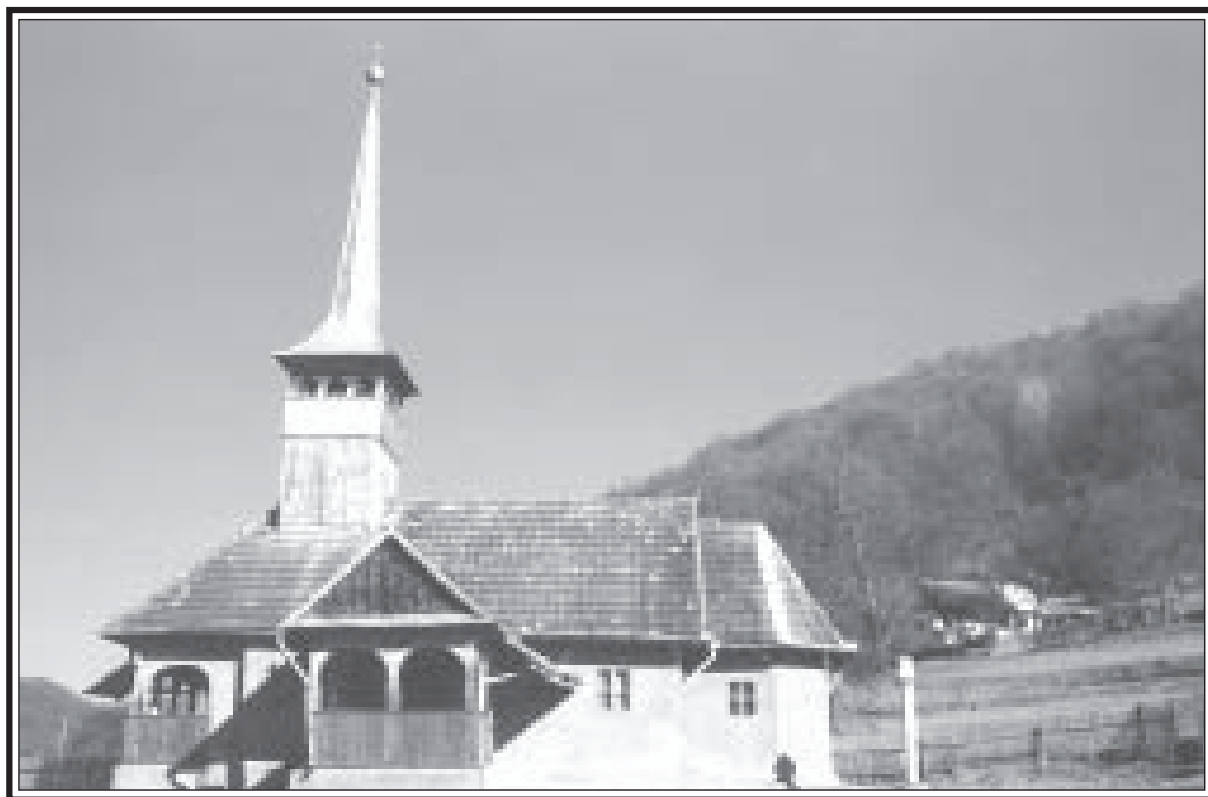
### BISERICA „SFINȚII ARHANGHELI” DIN SATUL BULZEȘTII DE JOS

cu foișor deschis pe arcade și fleșa cu baza pătrată, înaltă și subțire.

Lăcașul a fost tencuit atât la exterior cât și la interior iar învelitoarea de șită a acoperișului a fost înlocuită, în ultimele decenii cu o învelitoare din țiglă. Biserica este bine întreținută și atent îngrijită.

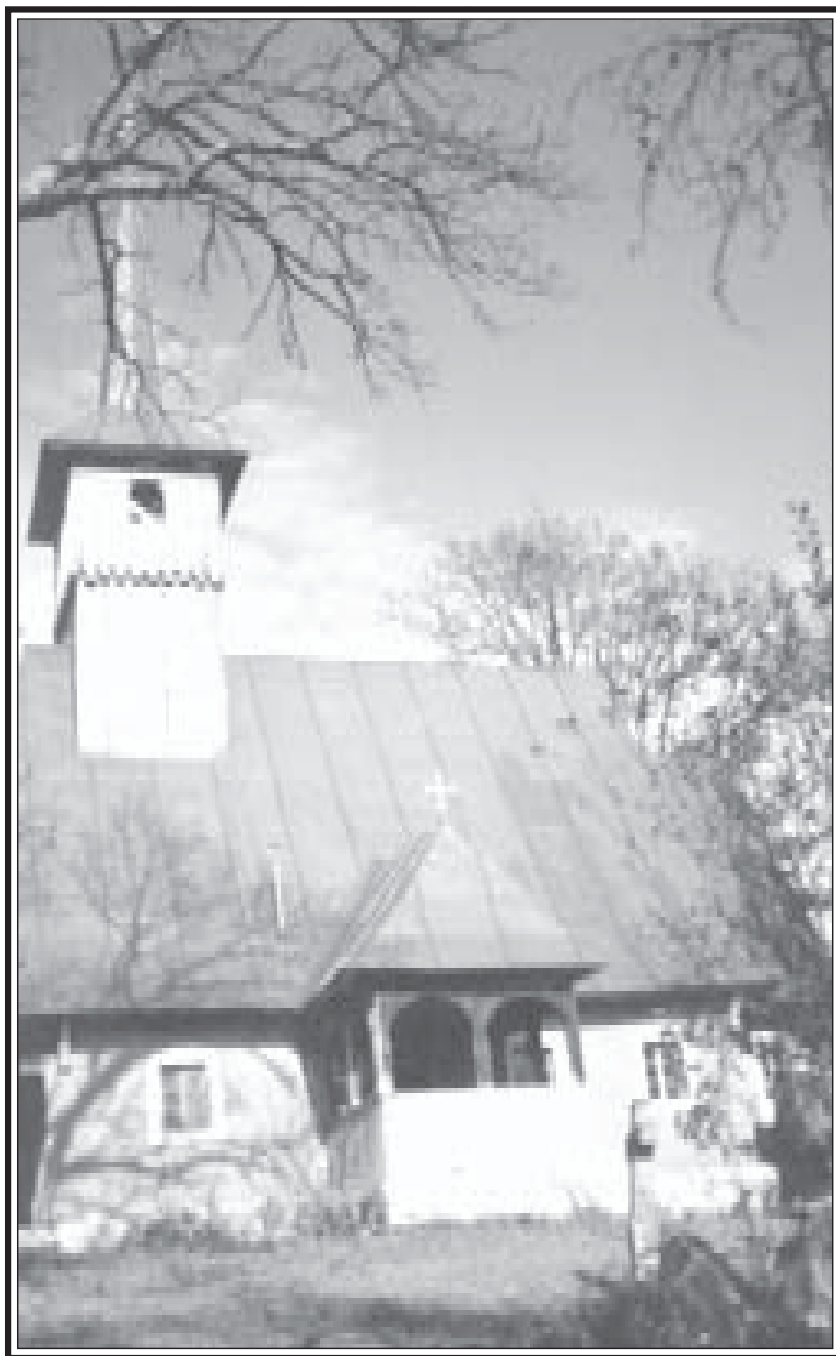
### BISERICA „SFINȚII ARHANGHELI” DIN SATUL GROHOT

partea sudică se află un cerdac, deschise pe arcade.

Clopotnița este înaltă, suplă, cu foișor căptușit cu scândură împodobită cu motive traforate și coif înalt, ascuțit. Acoperișul bisericii este înalt, cu pante abrupte, învelitoarea actuală fiind din tablă. Lăcașul a fost tencuit la exterior și la interior, pictura murală a fost executată în anul 1984 de către pictorul Mihai Gabor din Gura Humorului. Biserica a fost ridicată în jurul anului 1850.

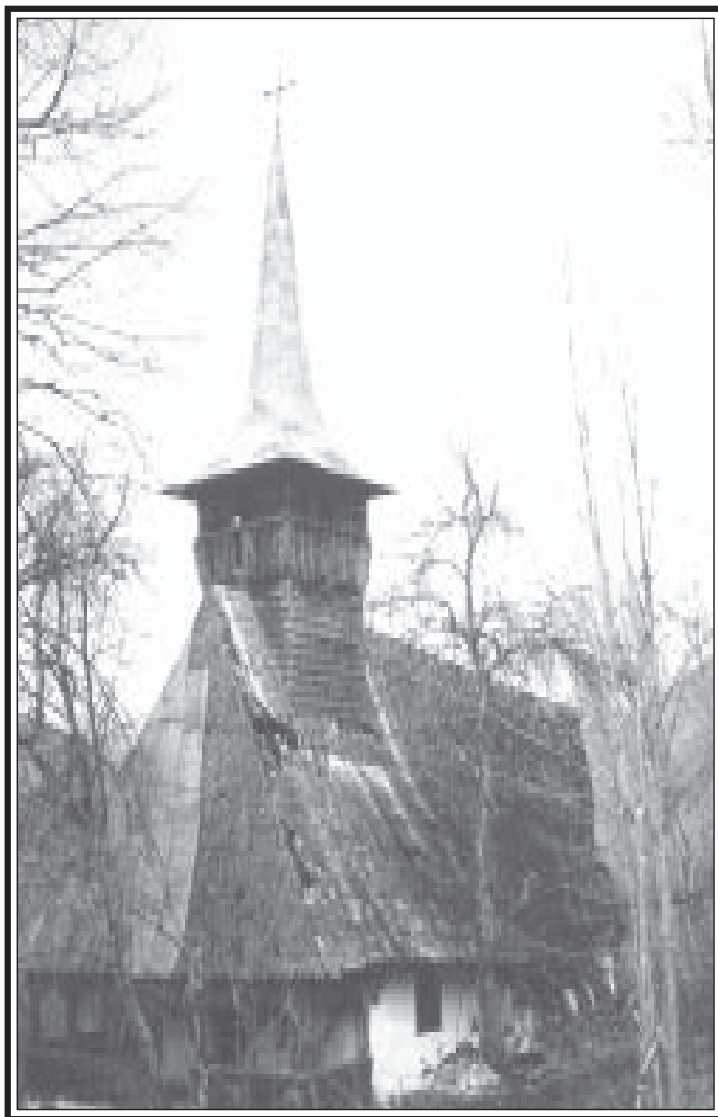
### BISERICA „SFÂNTUL NICOLAE” DIN SATUL TOMNATECUL DE JOS

Pe latura de vest și de nord a lăcașului se află o prispă cu arcade. Clopotnița de deasupra pronaosului, cu foișorul în console, se continuă cu o fleșă înaltă, ascuțită, învelită cu tablă. Acoperișul înalt, cu pante mari, a fost învelit cu șifă. După cum rezultă din pisania, încă păstrată pe latura de sud a altarului și din pomelnicele de pe latura de nord a altarului: „Sa-u zugrăvit de Silaghi de la Abrud cu fii ..... Isidor și Adamovici, Isir și Marc, Iogi de la Cluj, la anu 1845.”

În toamna anului 2003, când am ajuns la Tomnatecul de Jos, acoperișul de deasupra naosului și a altarului bisericii era prăbușit. Ploaia și zăpada intrau în voie prin șifa distrusă, cârpită ici-colo cu coli de tablă și carton. Grinzile masive ce au susținut acoperirea interioară au putrezit și au cedat. Tencuiala exterioară a fost spălată de ploi, mobilierul și podeaua bisericii au putrezit. Încă se mai păstrau spații pictate în altar, pe timpanul de est, în culori surprinzător de vii, având în vedere situația în care se află monumentul. Cu acest prilej am recuperat ușile împărătești, pe care erau pictați sfinții Petru și Pavel și le-am dus la Muzeul local de la Crișcior. Din păcate, datorită nepăsării instituției județene cu atribuții privind cultura, cultele și patrimoniul cultural, a autorităților locale, precum și a instituțiilor bisericești, biserica din Tomnatecul de Jos s-a prăbușit, după 160 de ani de la construcție.

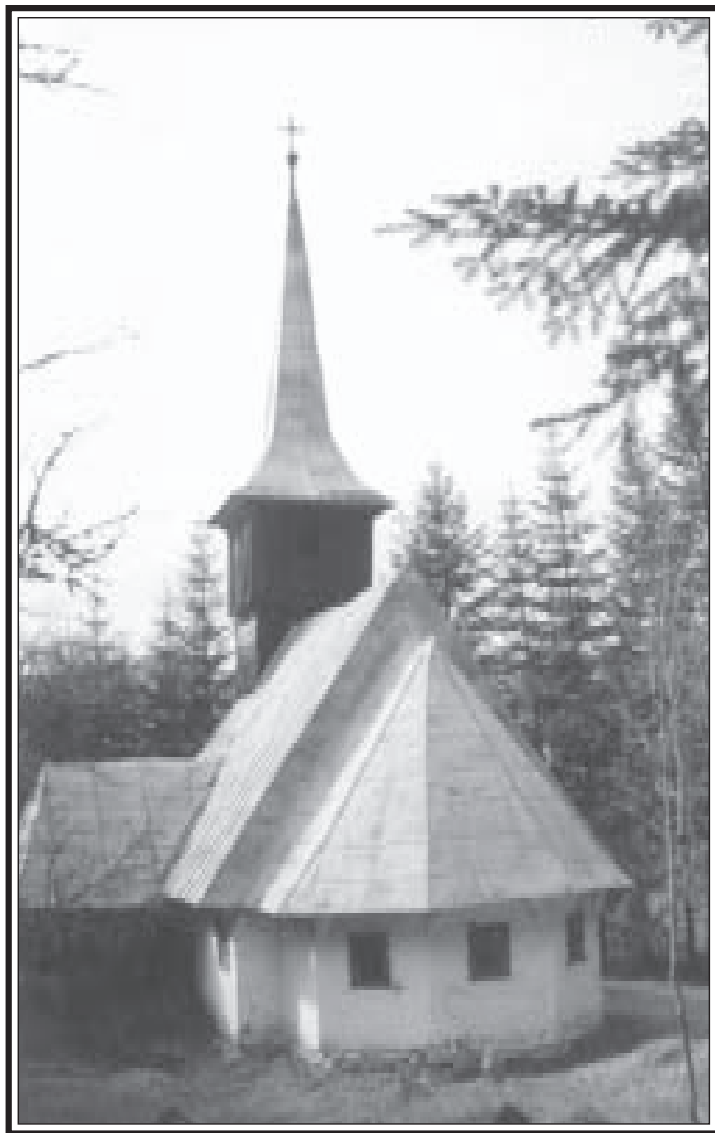
#### BISERICA „BUNA VESTIRE” DIN SATUL TOMNATECUL DE SUS

Biserica din Tomnatecul de Sus, cu hramul „Buna Vestire” este databilă în sec. al XVIII-lea, elementul de datare antequen, fiind clopotul, din 1805.

Din incinta înconjurată de brazi deși și înalți se vede doar fleșa înaltă și ascuțită a clopotniței învelită cu tablă zincată. Lăcașul este de plan dreptunghiular, cu absida decroșată, poligonală cu cinci laturi. Pe latura de vest a fost adăugată o prispă cu arcade iar intrarea dinspre sud este protejată de un pridvor cu arcade. Acoperișul,

destul de înalt, cu pante rezezi este învelit cu tablă.

Clopotnița al cărei foișor cu arcade, căptușit cu scândură, se ridică puțin deasupra acoperișului, se continuă cu o fleșă înaltă, cu baza pătrată.

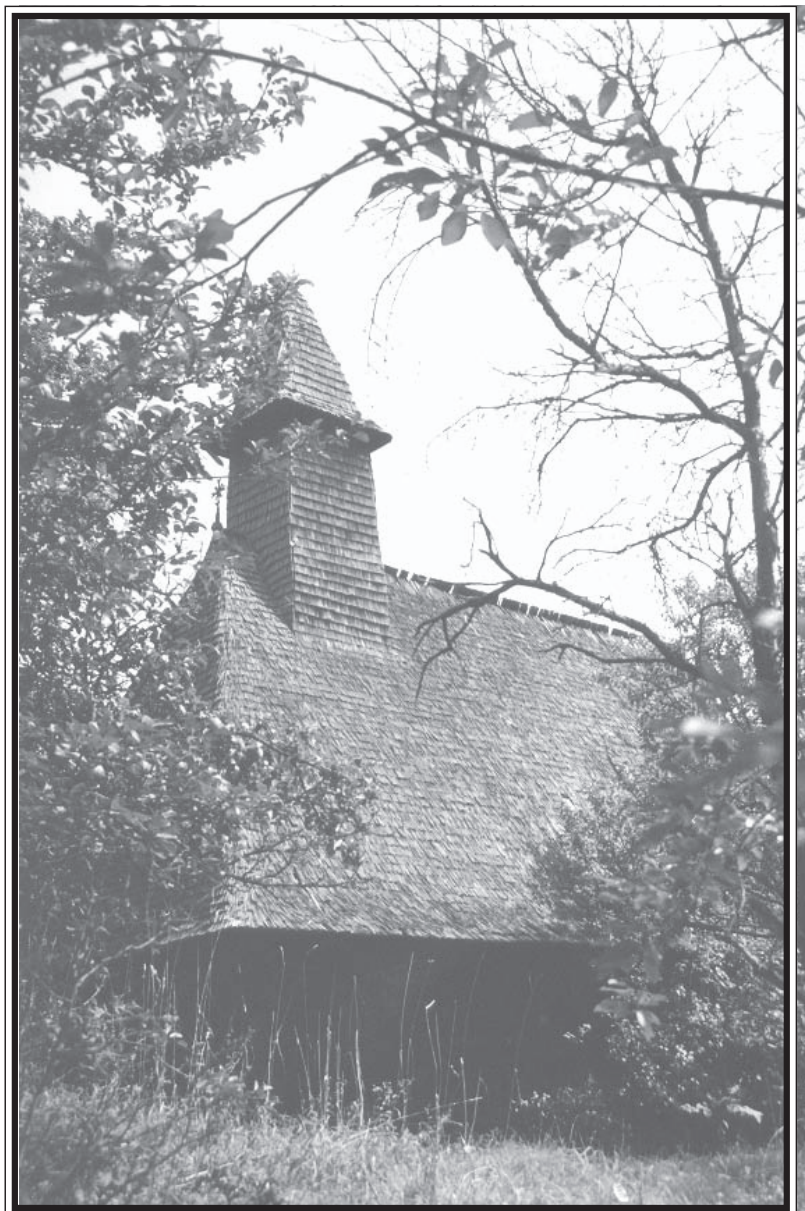
### BISERICA „ADORMIREA MAICII DOMNULUI” DIN SATUL ALUN

Biserica a fost ridicată în sec.XVII-lea, preluând de la cea anterioară nu numai tradiția și câteva bârne ci și forma arhaică a întâlnirii în ax a laturilor dinspre est ale absidei. Planul lăcașului este dreptunghiular, cu absida decroșată, poligonală cu patru laturi.(I. Cristache - Panait, op. cit. p. 97-98)

Acoperișul înalt, cu pante mari, are învelitoarea din șită, la fel ca și mica clopotniță terminată într-un vârf scurt, piramidal, în patru laturi.

Din nefericire, trecerea vremii și ploile pătrunse prin acoperiș au deteriorat grav și iremediabil pictura lăcașului.
