# VECHI BISERICI DE LEMN DIN JUDEȚUL HUNEDOARA

Vechi biserici de lemn din județul Hunedoara  
(repertor etnografic)

Nicu Jianu, Marcel Lapteș

Deva: Editura Corvin, 2004

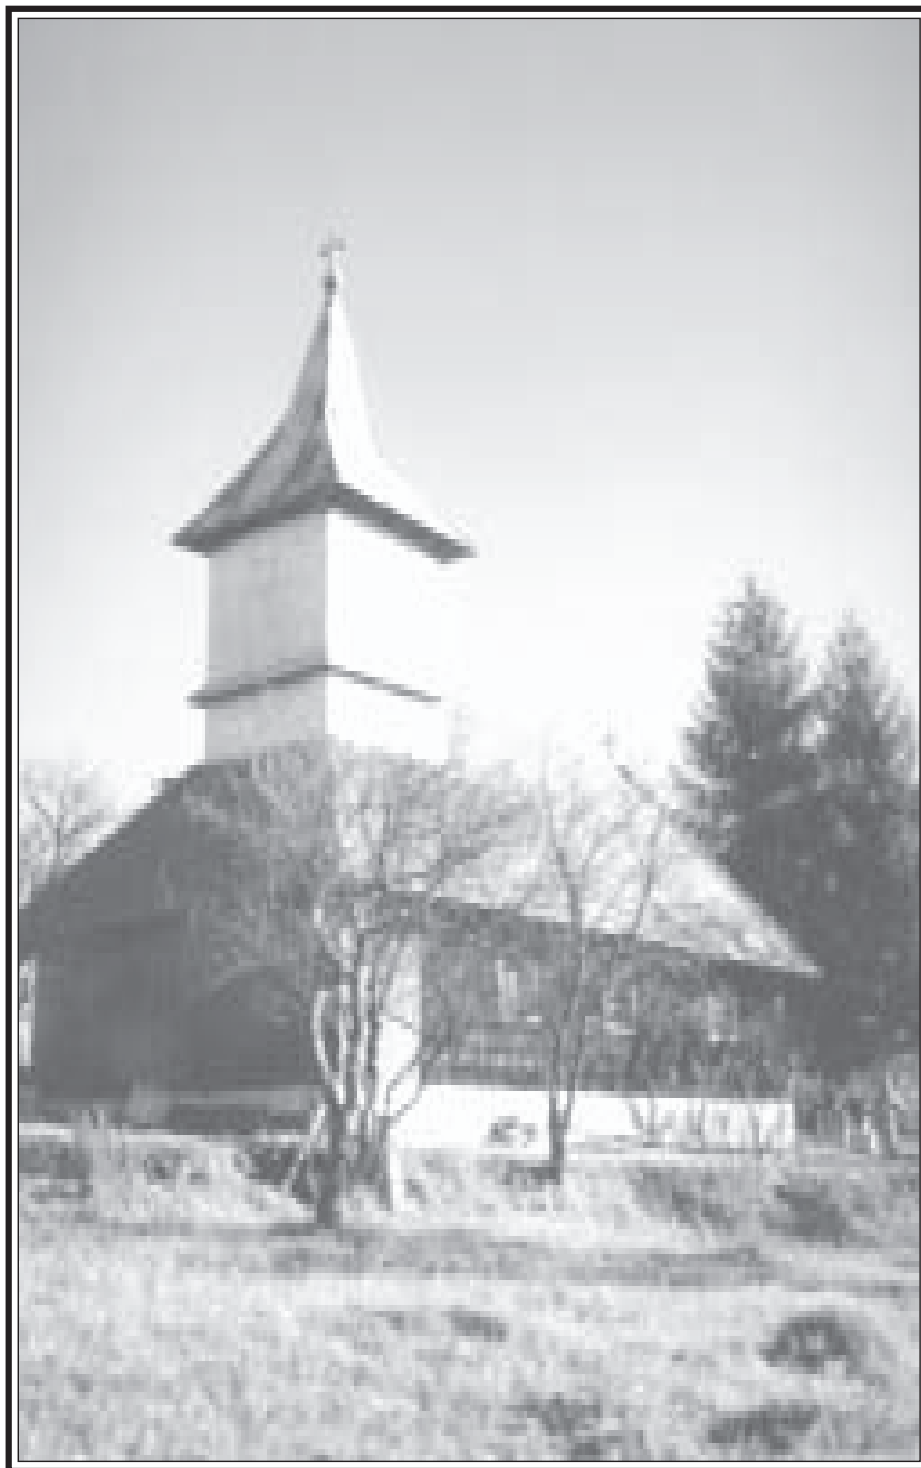
### BISERICA „SFINȚII ARHANGHELI” DIN SATUL BUNILA

Lăcașul a fost construit în anul 1903, înfățișând, în dimensiuni modeste, planul stăvechi al dreptunghiului

cu altarul poligonal cu trei laturi, în continuarea navei. Clopotnița de deasupra ponaosului este viguroasă, cu foișorul înfundat, în ultimele decenii, cu tablă.

Singura intrare se află pe latura sudică, pereții exteriori fiind acoperiți cu șită. Invelitura actuală a acoperișului este din țigla.

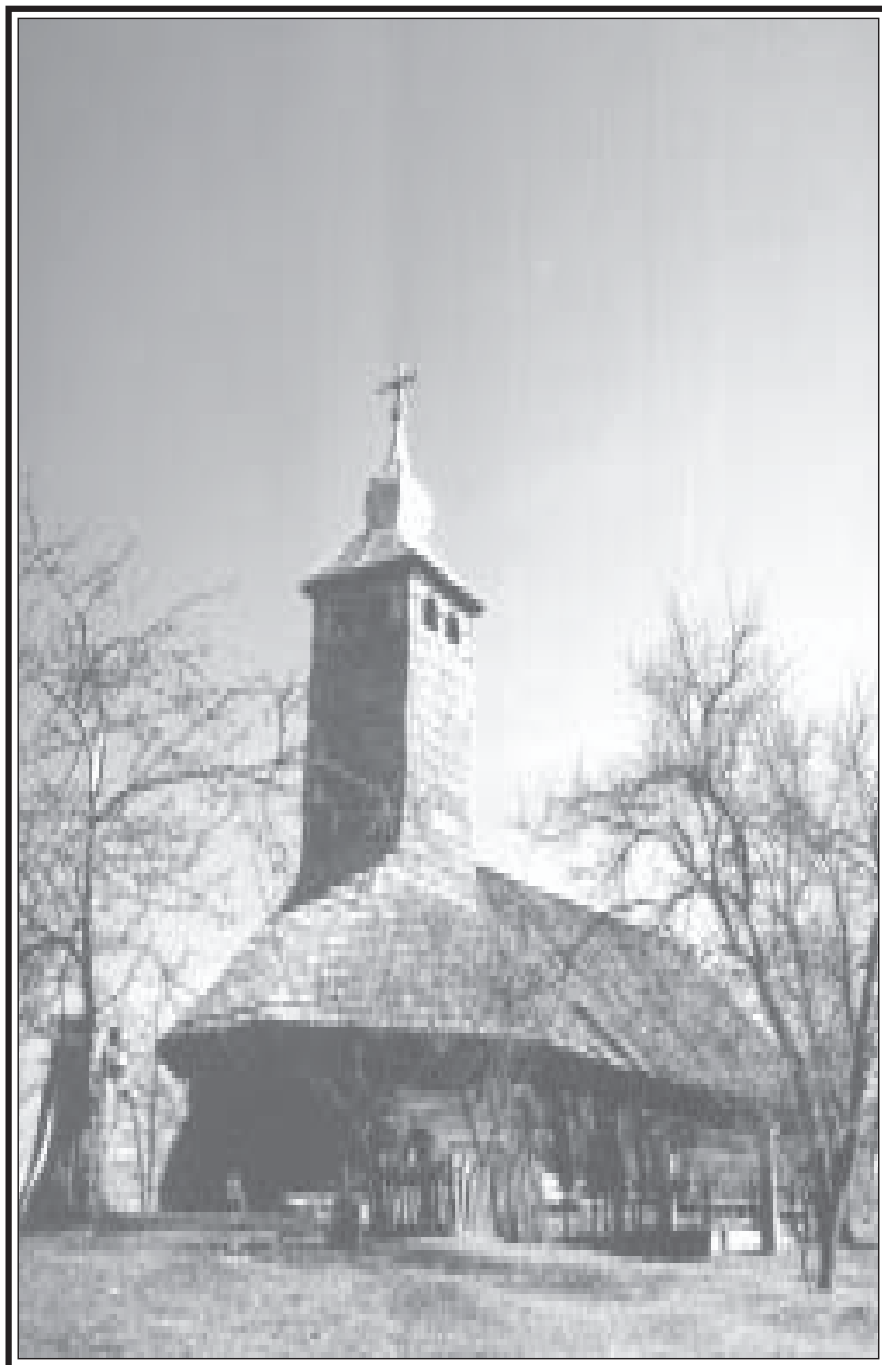
### BISERICA „ADORMIREA MAICII DOMNULUI” DIN SATUL BRĂDĂȚEL

Forma de plan, elementele de construcție, aparțin secolului al XVII-lea, veacurile următoare aducându-i modificările legate de amplificarea spațiului. Pereții din

bârne de stejar, îmbinate în „coadă de rândunică” și prinse în „melci” („mădulari”) înscriu un plan dreptunghiular, cu capetele de la răsărit și apus nedecroșate, poligonale cu cinci laturi. În sec. al XVIII-lea sau la începutul celui următor, înainte de 1820, spațiul a fost amplificat ca lungime, prin introducerea unei nave. Este posibil ca inițial capetele poligonale de la est și vest să fi avut numai câte trei laturi, sporirea lor fiind cerută de lărgirea spațiului. (I. Cristache-Panait, op. cit. p. 106)

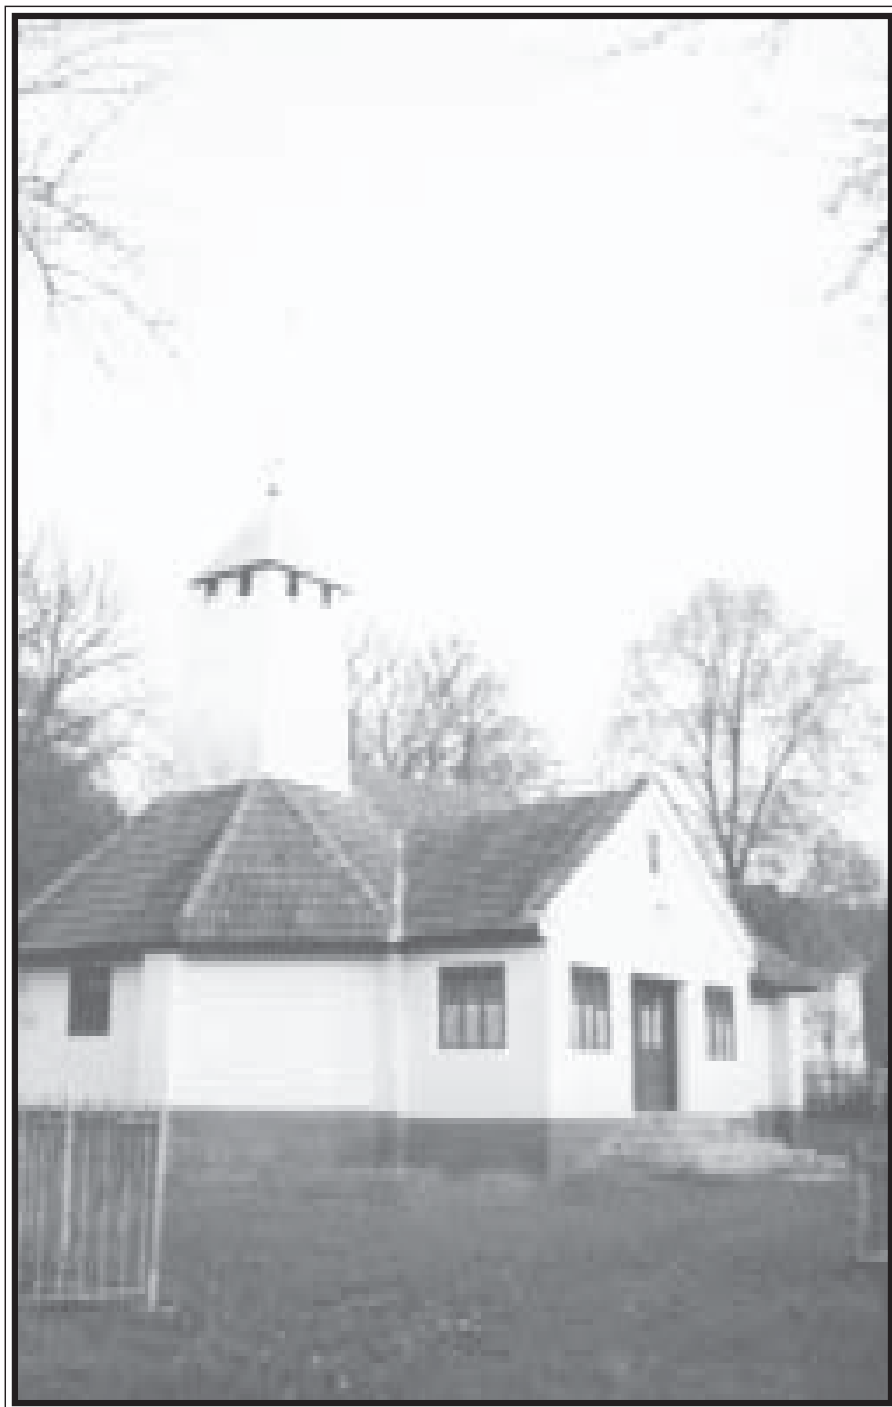
### BISERICA „BUNA VESTIRE” DIN SATUL GLODGHILEȘTI

Greu de recunoscut în actualul lăcaș din Glodghilești, cu hramul „Buna Vestire”, o veche biserică de lemn. Modificările substanțiale ce i s-au adus cu prilejul mai multor reparații i-au schimbat înfățișarea. Pereții exteriori au fost tencuiți, s-au adăugat niște contraforți din zidărie la colțurile clădirii, pe latura sudică s-a construit un pridvor închis, cu ferestre, învelitoarea acoperișului

este din țiglă. Mica clopotniță cu foisor simplu a fost învelită cu tablă iar la interior pereții au fost căptușiți cu scândură.

Forma de plan original este cea dreptunghiulară, cu absida răsăriteană cu patru laturi, prezentând particularitatea unghiului în ax iar partea de vest poligonală cu trei laturi.

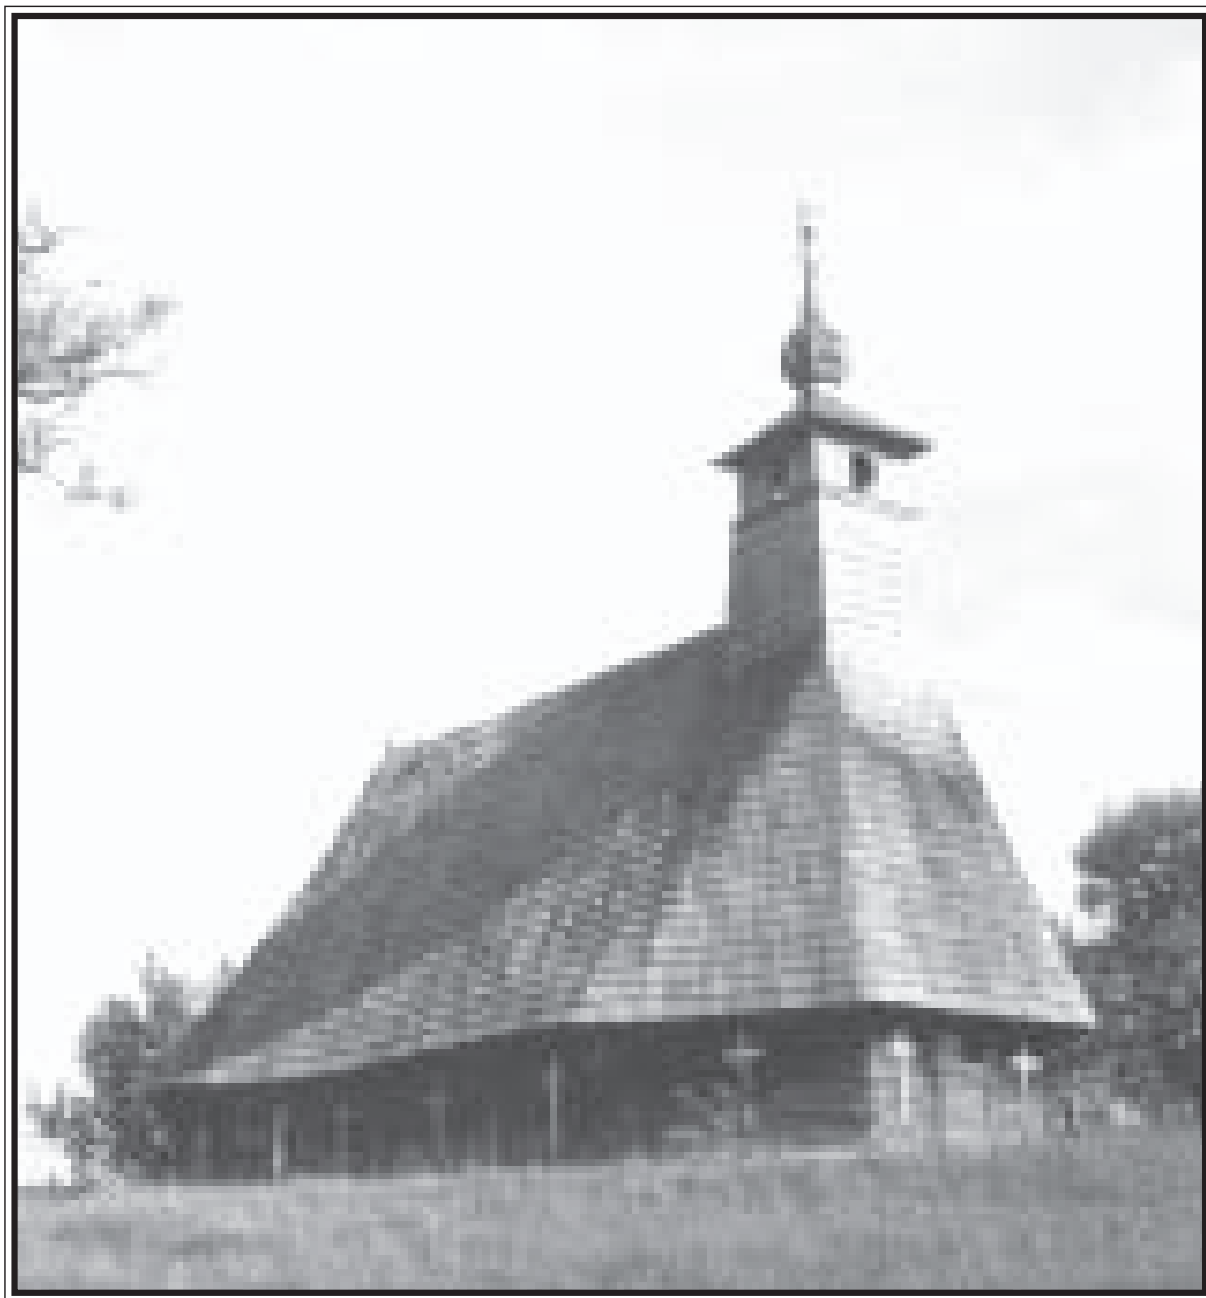
### BISERICA „ADORMIREA MAICII DOMNULUI” DIN SATUL TĂTĂRĂȘTI

Biserica, cu hramul „Adormirea Maicii Domnului” se ridică impunătoare, printre vechi cruci de piatră și stâlpi ai înălțării încrustați cu litere chirilice. Planul lăcașului este cel străvechi, cu pronaosul poligonal cu trei laturi iar altarul deținând particularitatea unghiului în ax (I.Cristache – Panait, op.cit.p.108)

Acoperișul bisericii, cu învelitoarea din șifă, este impunător, depășind de peste trei ori, înălțimea pereților. Deasupra pronaosului se ridică o clopotniță modestă în comparație cu acoperișul, având un mic foișor și o fleșă cu un bulb, de inspirație barocă, influență a lăcașurilor din Valea de jos a Mureșului.

Biserica a trecut prin mai multe reparații, a fost mărită și i s-a adăugat un pridvor pe latura sudică a naosului. Pereții exteriori ai lăcașului sunt împodobiți cu cruci de lemn sculptate în rozete și stâlpi ai înălțării, unele de secol al XVIII-lea.

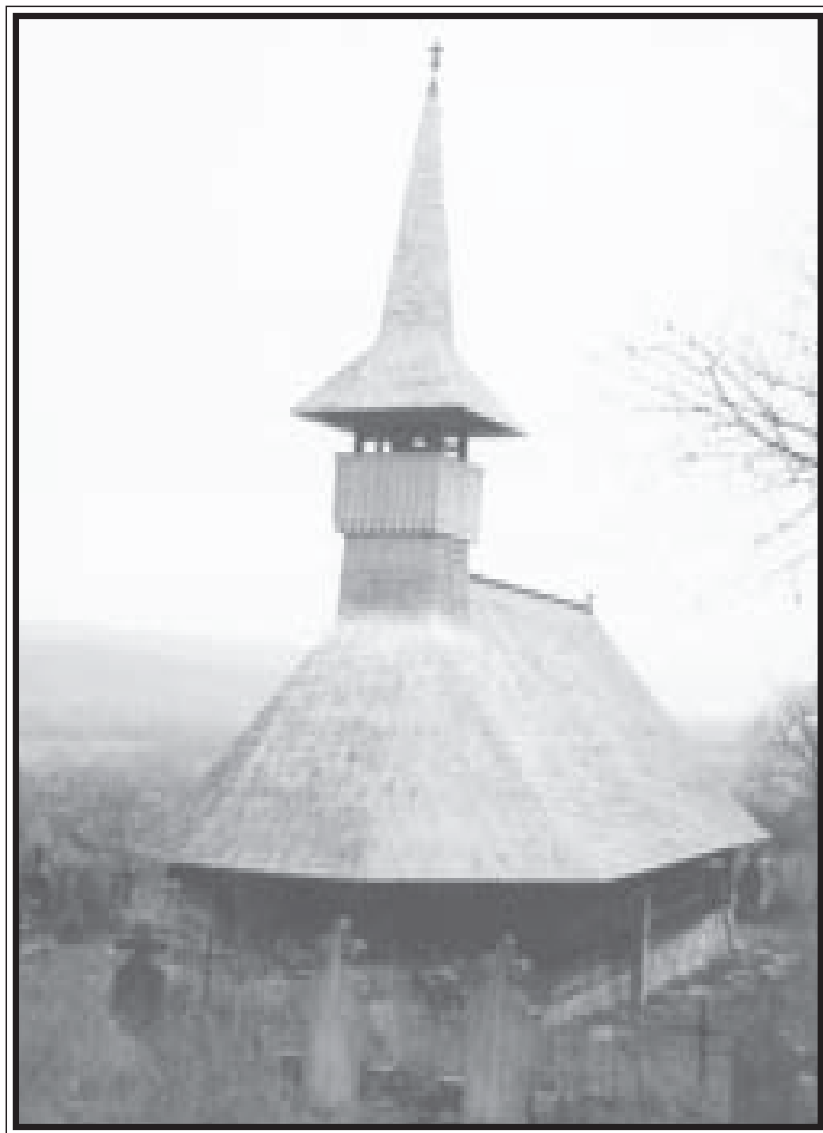
#### BISERICA „POGORÂREA DUHULUI SFÂNT” DIN SATUL TISA

Planul bisericii este cel străvechi, cu nava dreptunghiulară, pronaos și altar nedecroșate, poligonale în trei laturi. De curând șita acoperișului a fost înnoită, cu acest prilej modificându-se și clopotnița suplă și scundă, cu foișor, prelungită cu o fleșă înaltă, subțire, cu o bază

pătrată la pornire și continuată cu un con înalt, ascuțit, învelită cu șita.

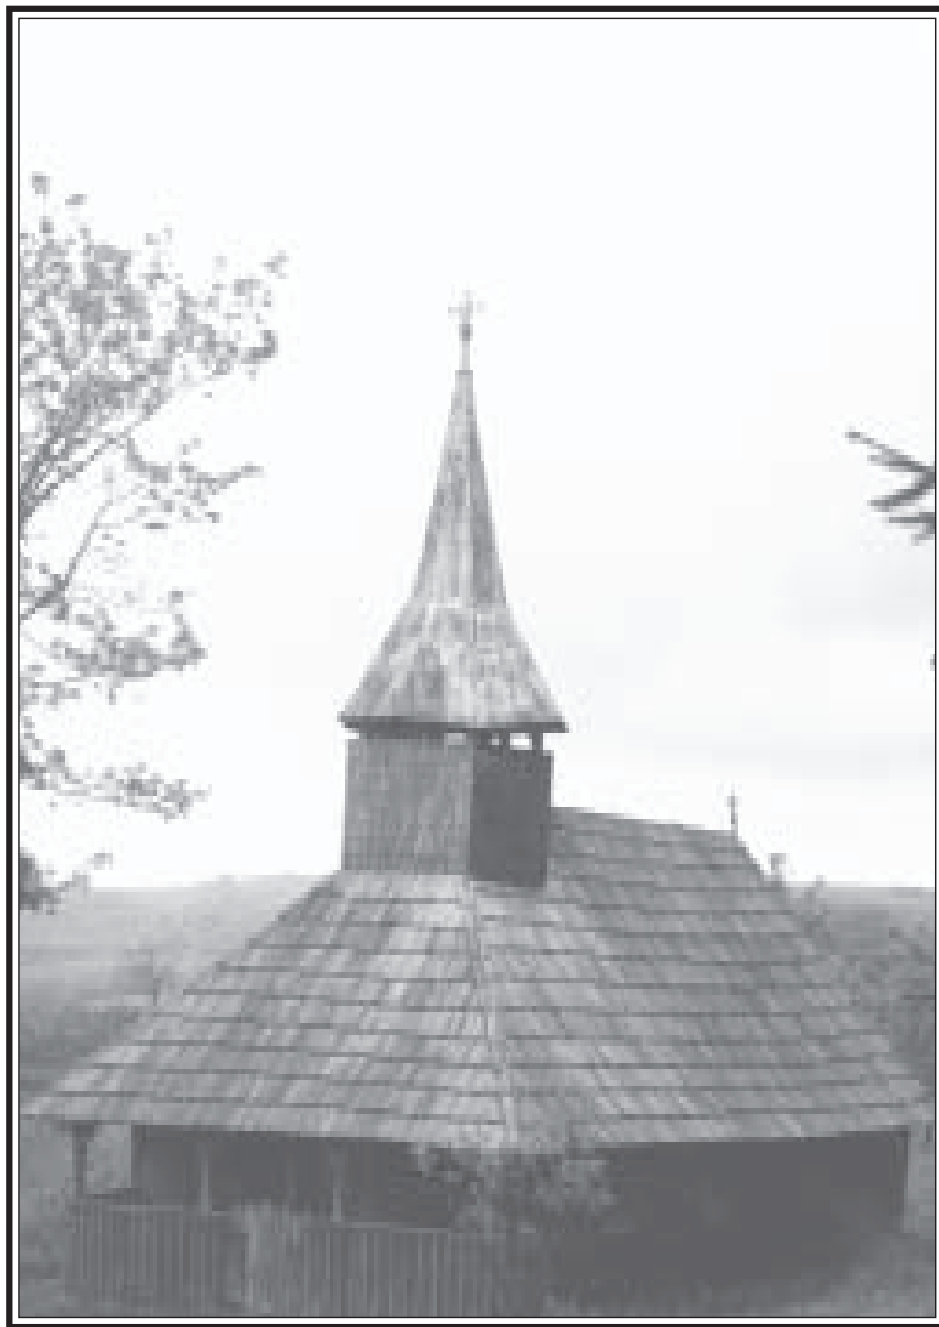
### BISERICA „CUVIOASA PARASCHIVA” DIN SATUL MERIȘORUL DE MUNTE

A fost înălțată la sfârșitul secolului al XVIII-lea,

din lemn de brad, pereții înscriind un plan dreptunghiular, cu absida nedecroșată, poligonală, cu trei laturi. Intrarea este pe latura de vest, unde s-a construit un târnaț îngust. Turnul este scund, cu un foișor abia schițat, învelit în tablă. Învelitoarea din șîță a acoperământului, înnoită în ultimele decenii, este încă în stare bună.

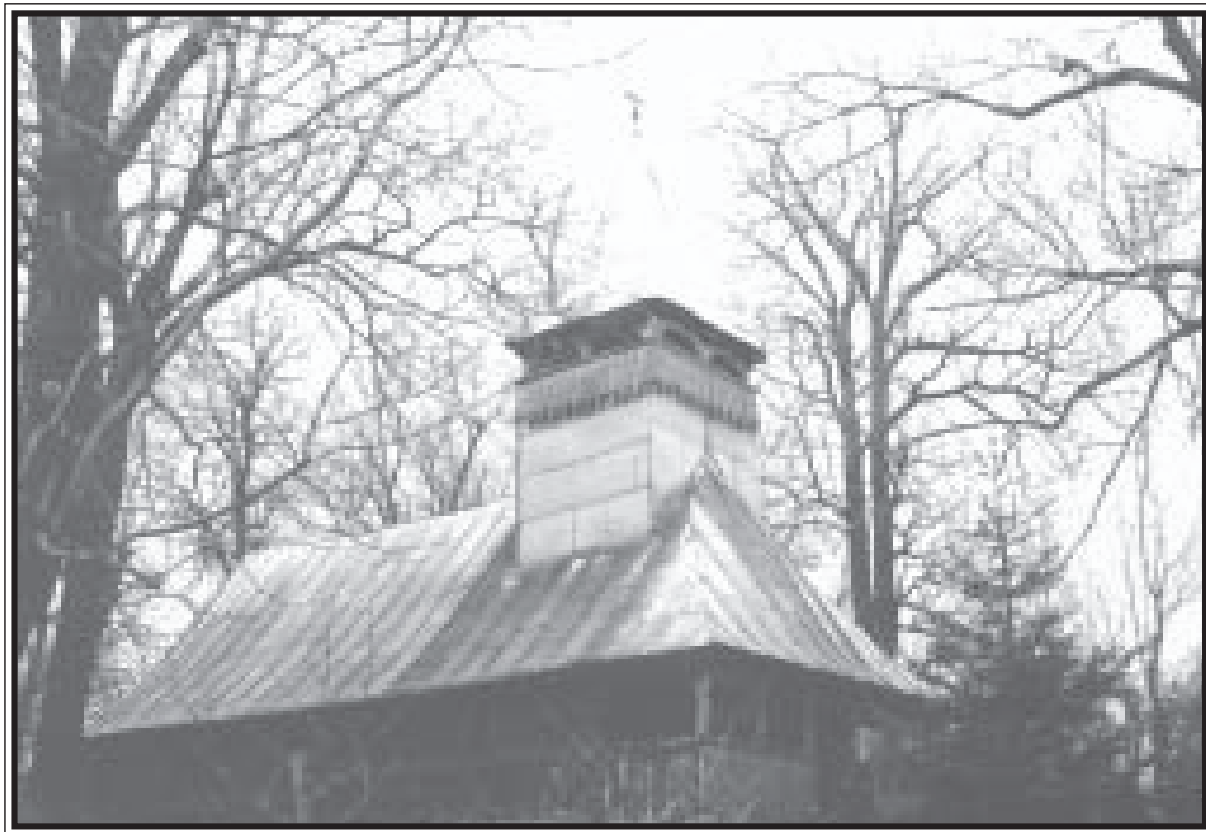
### BISERICA „SFÂNTUL NICOLAE” DIN SATUL POIENIȚA TOMII

Înconjurat de către frasini uriași, lăcașul are un plan dreptunghiular, cu absida nedecroșată poligonală

cu cinci laturi. În fața intrării de pe latura vestică s-a construit un târnaț îngust.

Turnul este masiv, cu foișor, învelit în tablă zincată, ca și coiful ascuțit. În anii 1960 învelitoarea acoperișului, din șită, a fost înlocuită cu o învelitoare din tablă zincată.

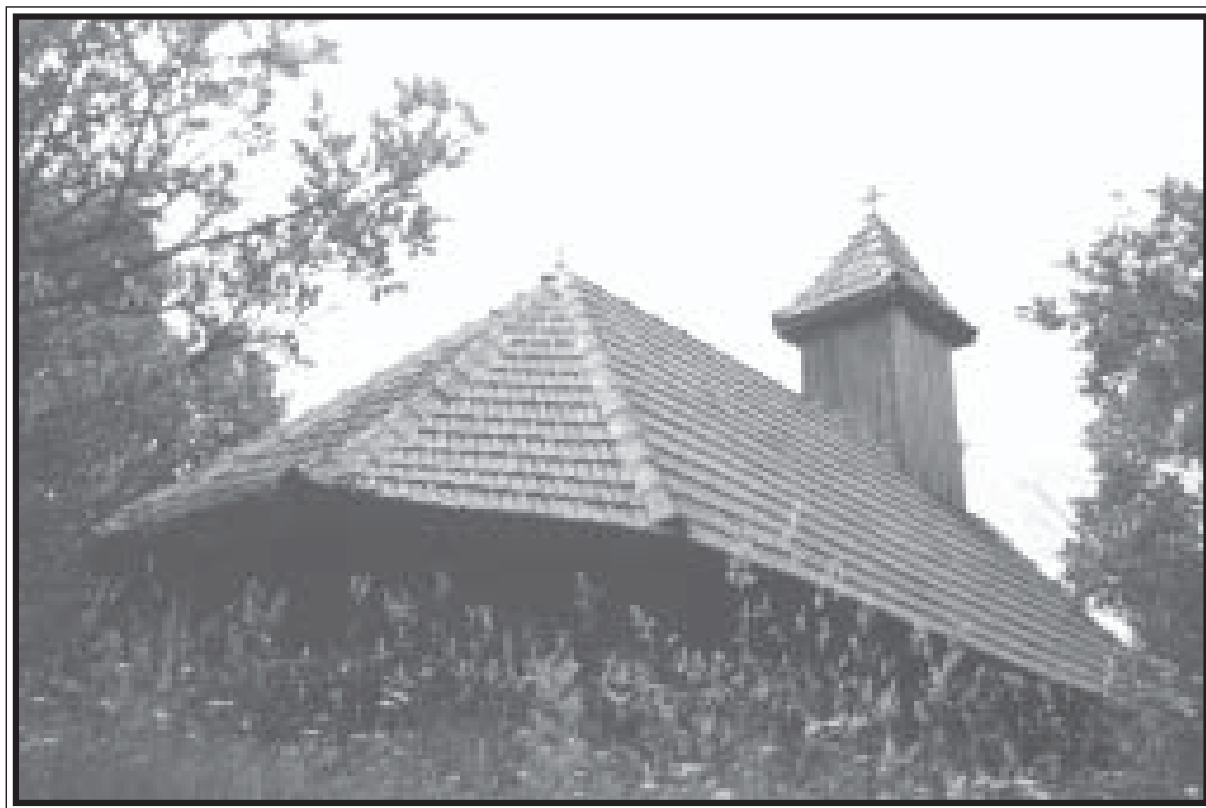
### BISERICA „CUVIOASA PARASCHIVA” DIN SATUL SOCET

cu scânduri, fără foișor, este acoperită de un coif piramidal, cu învelitoarea din țiglă.

Interiorul bisericii a fost tencuit, probabil peste o pictură murală. Pe pragul de sus a intrării este dăltuit anul 1793, cu caractere chirilice, dar după modestia dimensiunilor, modul de îmbinare în coadă de rândunică a bânelor absidei și gratiile arhaice de la una din ferestrele de pe latura sudică a navei, biserica ar putea fi mai veche decât sfârșitul secolului al XVIII-lea.

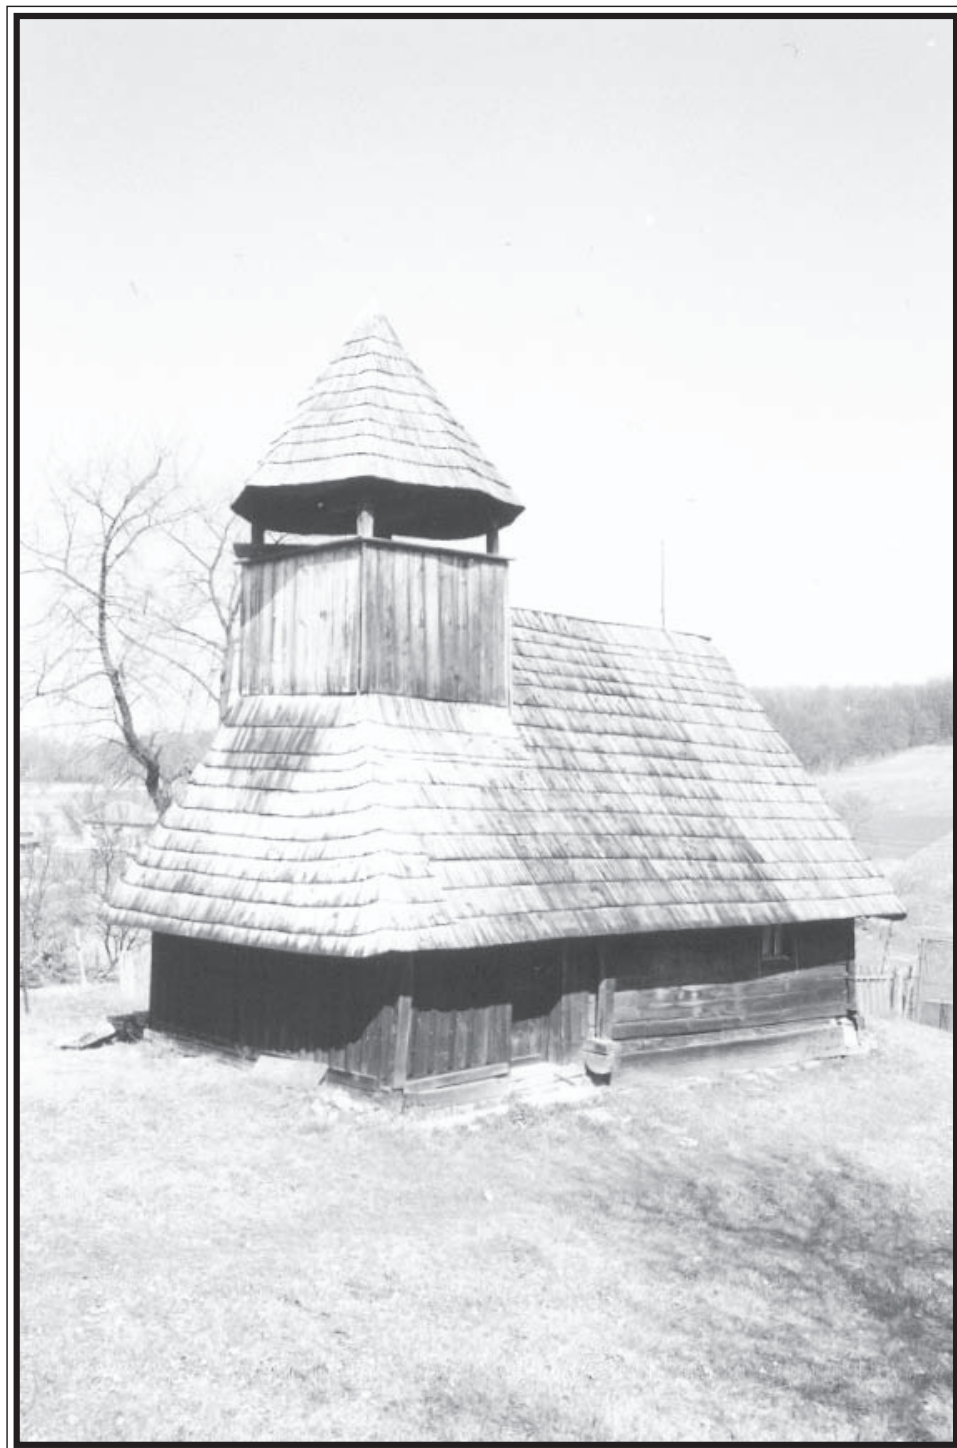
### BISERICA „POGORÂREA DUHULUI SFÂNT” DIN ABUCEA

Biserica, cu hramul „Pogorârea Duhului Sfânt” având dimensiuni modeste (7,5m X 4m), cu pereții din bârne de gorun groase, îmbinate în coadă de rândunică aparține secolului al XVII-lea (I.Cristache-Panait, op.cit.p.125). Tipul de plan este cel dreptunghiular, cu

absida altarului, în prelungirea navei, poligonală cu trei laturi. Învelitoarea este din șită, deasupra căreia se ridică o clopotniță scundă, cu foișor simplu și un coif scurt, cu bază poligonală, învelit cu șită. Se remarcă consolele cu creștături ce sugerează capul de cal, element constructiv arhaic.

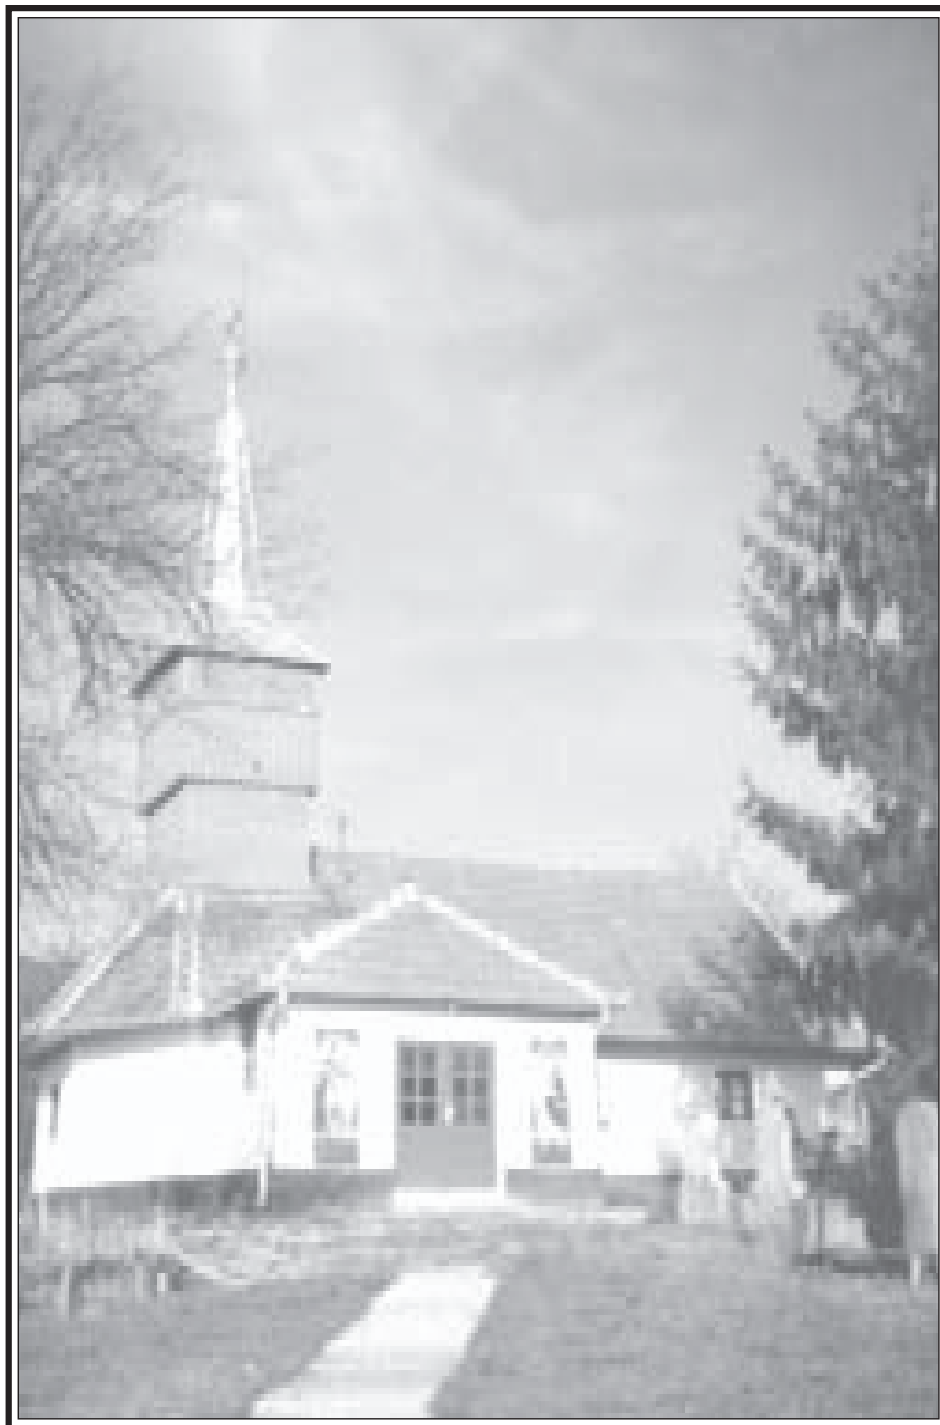
### BISERICA „SFÂNTUL ARHANGHEL MIHAIL” DIN SATUL SÂRBI

Planul edificiului este cel dreptunghiular, cu partea de vest și cea de est poligonale, cu trei laturi. Clopotnița este viguroasă, cu foișorul în arcade, căptușit cu scândură și coif înalt, învelit cu tablă zincată.

Pereții au fost tencuiți la exterior și la interior, pe latura sudică a fost adăugat un pridvor din zid. Învelitoarea este din țiglă.

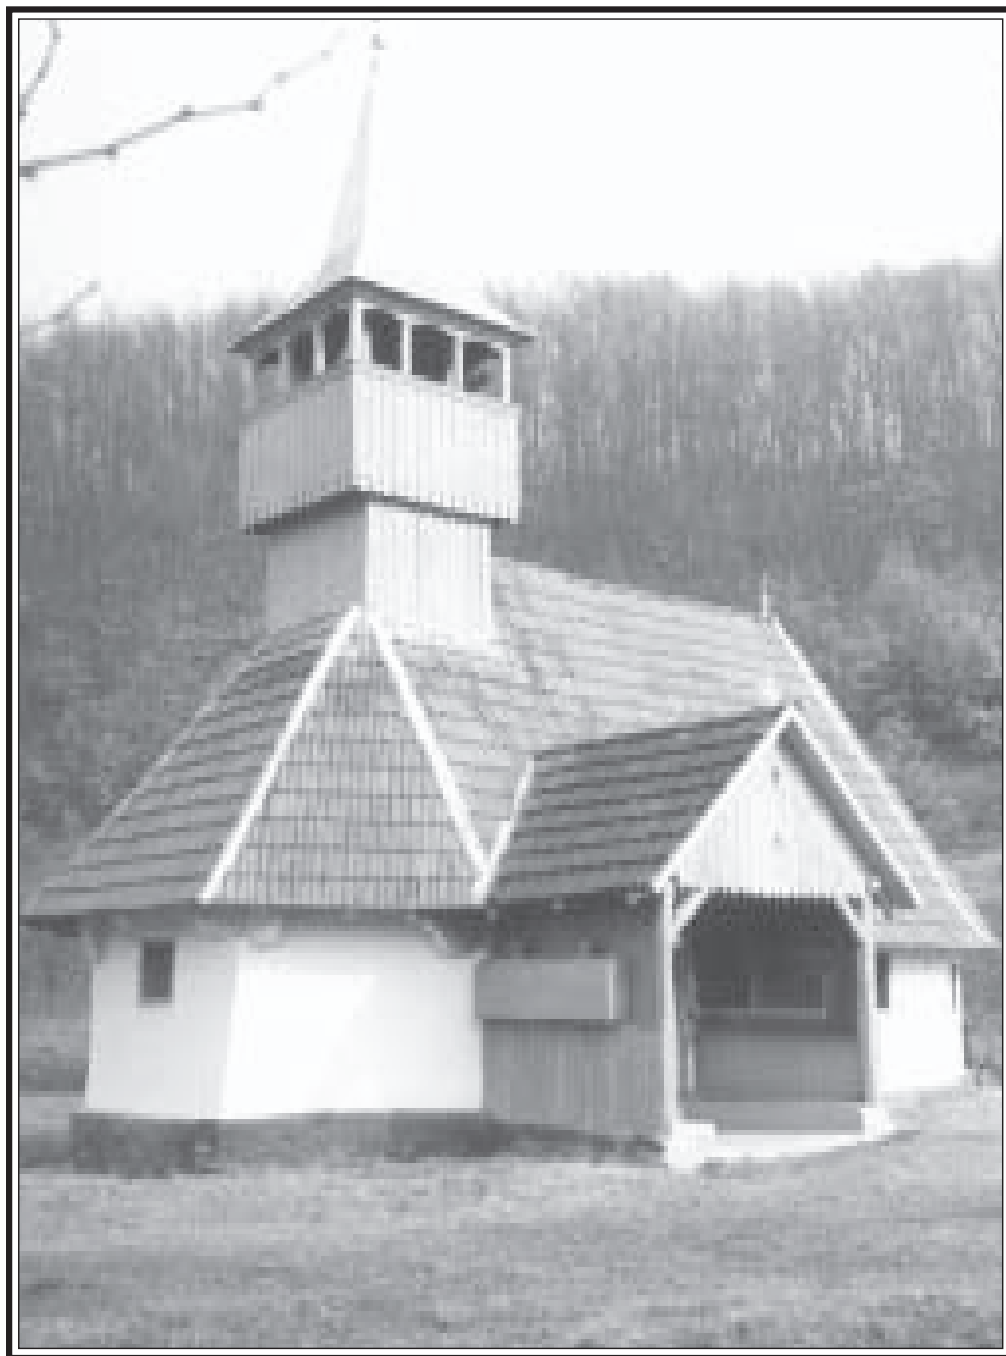
### BISERICA „CUVIOASA PARASCHIVA” DIN SATUL VALEA LUNGĂ

Satul a fost atestat documentar la 1468 (C. Suciu, op. cit. V.II. P. 220) iar biserica, cu hramul „Cuvioasa Paraschiva” s-a ridicat cel mai târziu în secolul al XVII-lea. Planul monumentului este cel dreptunghiular, cu capetele de la est și vest poligonale, cu trei laturi, în prelungirea navei.

Dimensiunile lăcașului sunt modeste, deasupra pronaosului se ridică însă o clopotniță mândră, cu foișor deschis, pe console și pleșa ascuțită, învelită cu tablă. Singura intrare, aflată pe latura sudică este protejată de un pridvor din scândură, adăugat în ultimele decenii.

Biserica a fost tencuită la exterior, iar învelitoarea de șită a acoperișului a fost înlocuită cu țiglă.

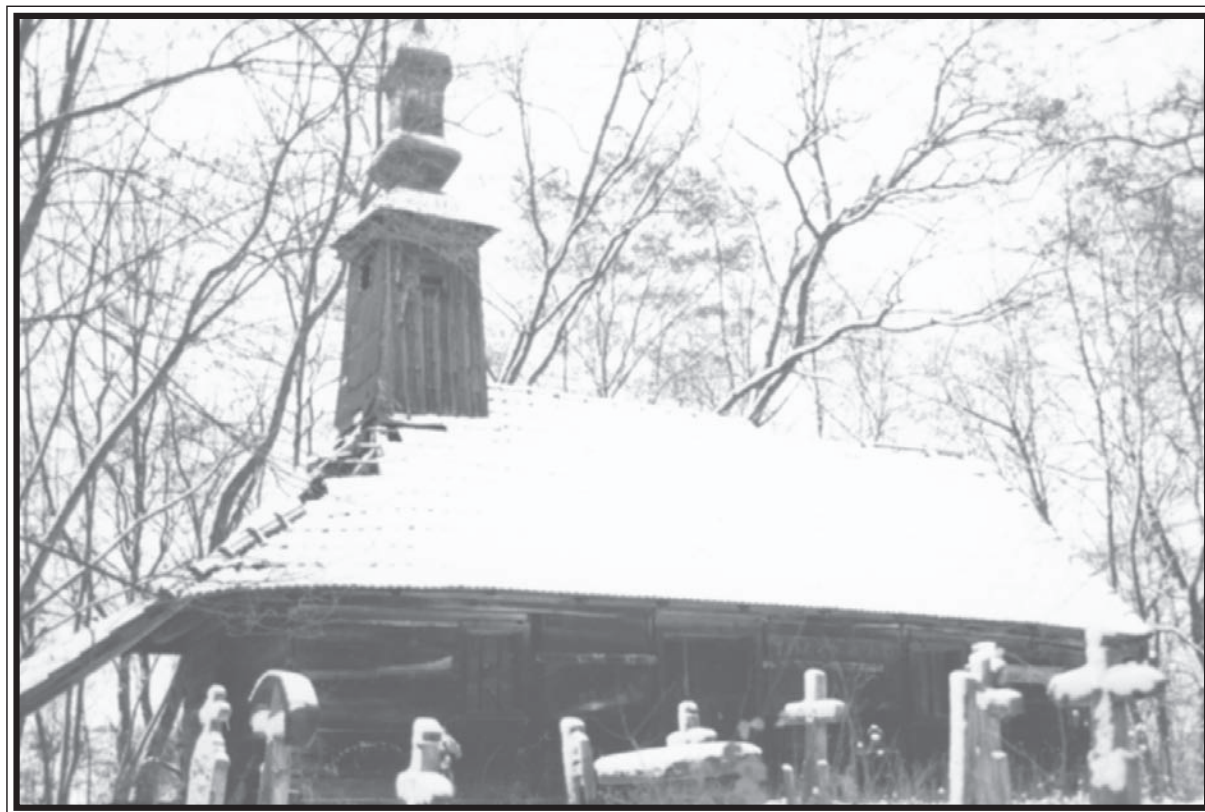
#### BISERICA „ADORMIREA MAICII DOMNULUI” DIN SATUL BAȘTEA

Biserica, așezată pe un deal împădurit, a fost părăsită. Prin învelitoarea de țiglă, distrusă pe alocuri, a pătruns ploaia, tavanul din grinzi masive, a putrezit și s-a prăbușit pe unele porțiuni.

Planul actual al edificiului este rezultatul unei etape de extindere, probabil de la începutul secolului al XIX-lea, când biserica a fost mărită spre vest păstrându-se absida veche, poligonală, cu trei laturi îmbinată în „coada de rândunică”, în continuarea navei dreptunghiulare. Clopotnița, din scândură este scundă și suplă, cu o pleșă modestă, cu frângere pe pantă, de inspirație barocă. Pe partea de vest s-a adăugat o polată, învelită cu țiglă, la fel ca și acoperișul bisericii, probabil rezultat al unei ultime reparații efectuate în urmă cu câteva decenii.

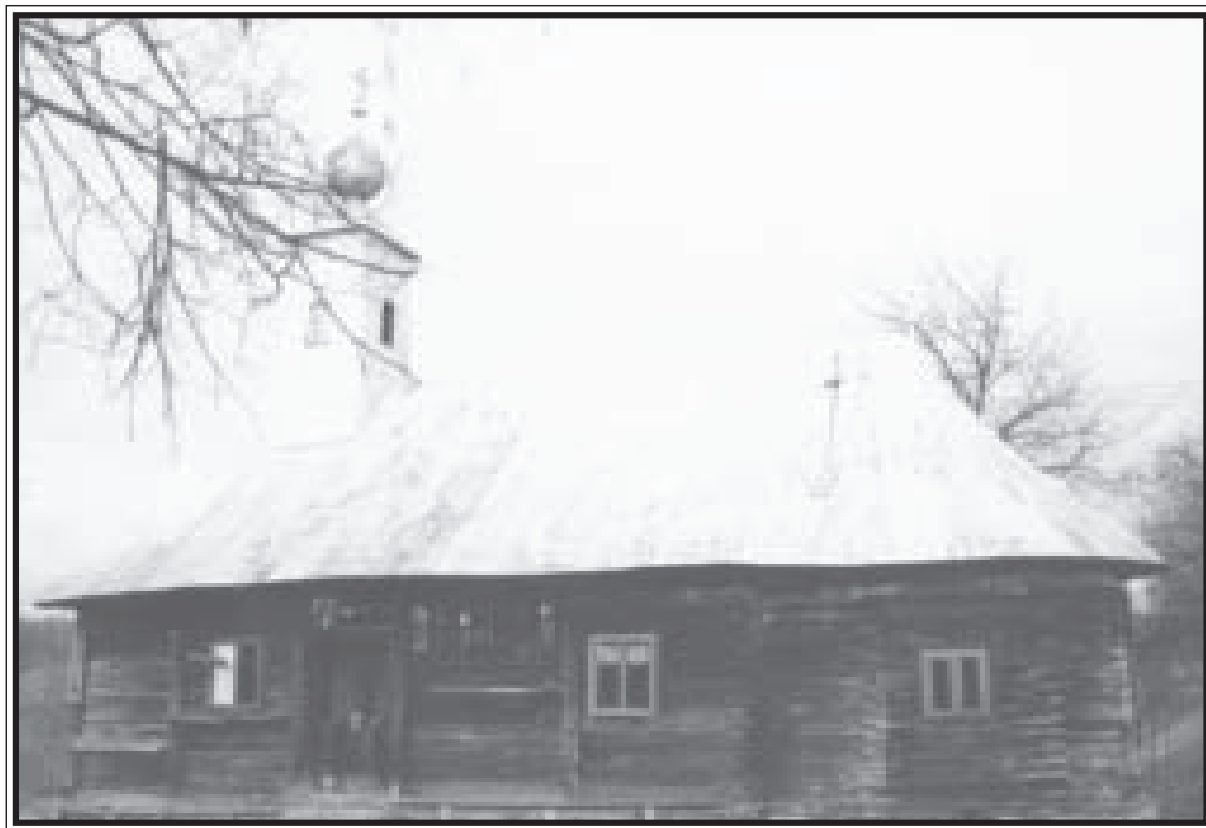
### BISERICA „SFINȚII ARHANGHELI” DIN SATUL HOLDEA

Forma de plan este cea dreptunghiulară, cu absida decroșată, poligonală, cu șapte laturi, specifică Banatului. Lăcașul a fost extins spre vest, probabil odată cu mutarea și remontarea acestuia, în secolul al XIX-lea.

Clopotnița scundă, fără foișor, cu fleșă de inspirație barocă, cu bulb, este învelită în tablă, la fel ca și acoperișul bisericii.

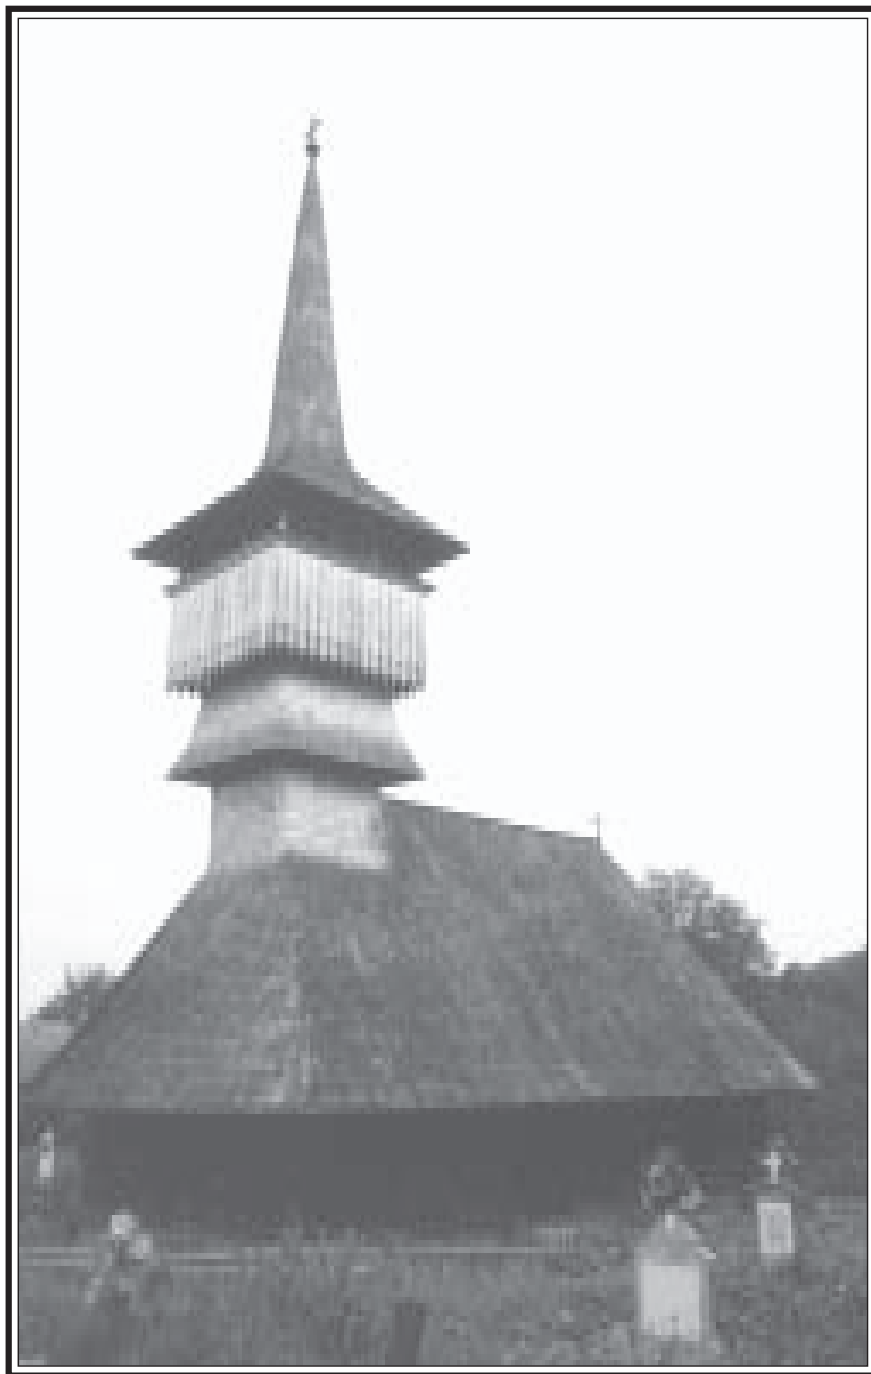
#### BISERICA „ADORMIREA MAICII DOMNULUI” DIN SATUL LĂPUGIU DE JOS

Forma pereților descrie un dreptunghi , cu absida altarului nedecroșată, poligonală cu trei laturi. De un pitoresc aparte , este clopotnița, cu foișor masiv, deschis pe console, împodobită cu trafor, coborâtă spre coama acoperișului printr-o polată de șită. Spre cer se înalță un coif elegant, pornit de la o bază pătrată și continuându-

se conic, suplu și ascuțit.

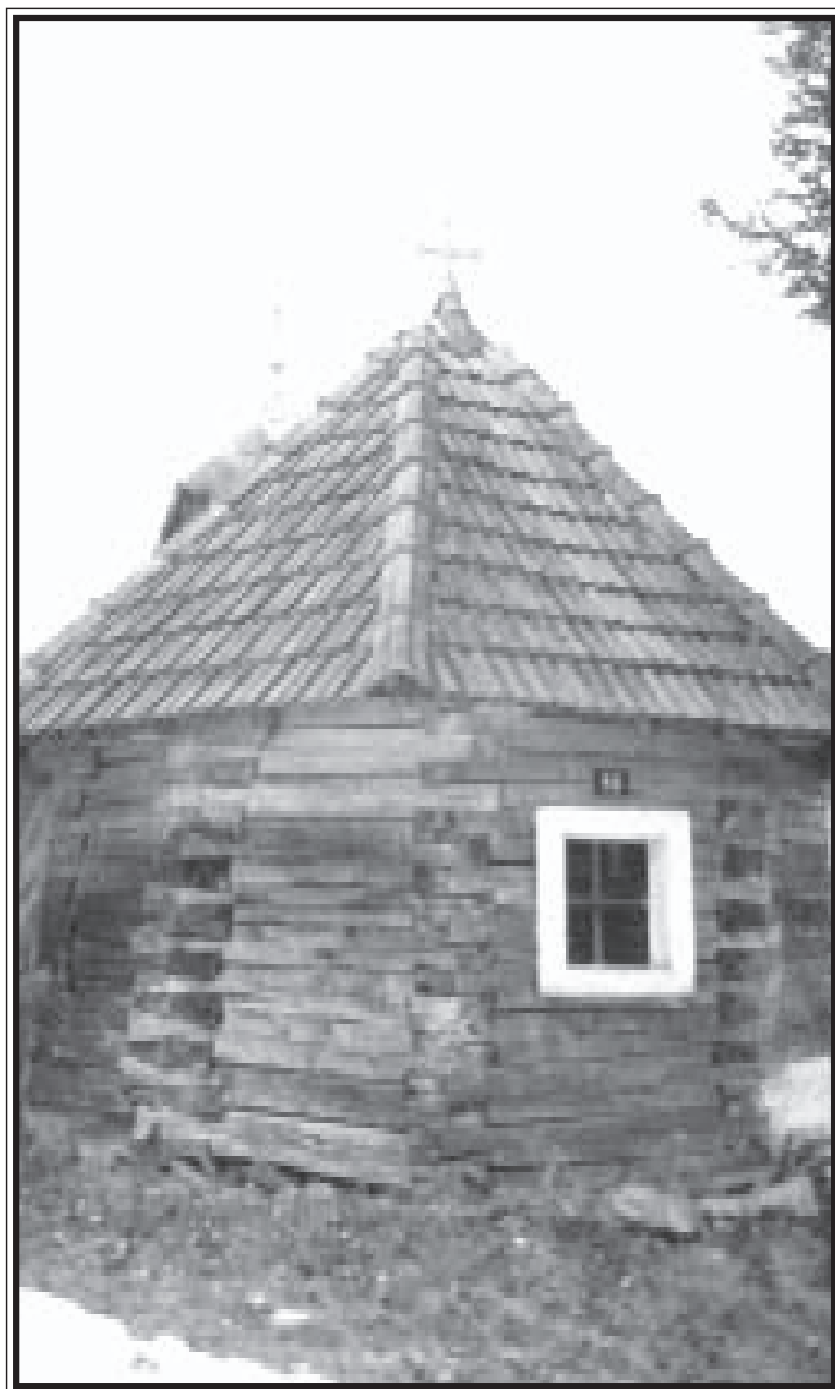
### BISERICA DE LEMN DIN RUNCU MARE

Biserica, așezată sub o coastă de deal, undeva, pe la „mijlocul” satului, este de mici dimensiuni, așezată direct pe pământ dacă facem abstracție de cei câțiva bolovani care sprijină, ici-acolo, construcția. Tipul de plan

este cel dreptunghiular, cu absida în prelungirea navei, poligonală cu cinci laturi. Turnul este scund, fără foișor, cu coiful piramidal, acoperit cu tablă. Învelitoarea acoperișului probabil din siță cândva, a fost locuită în ultimele decenii cu o învelitoare din țiglă.

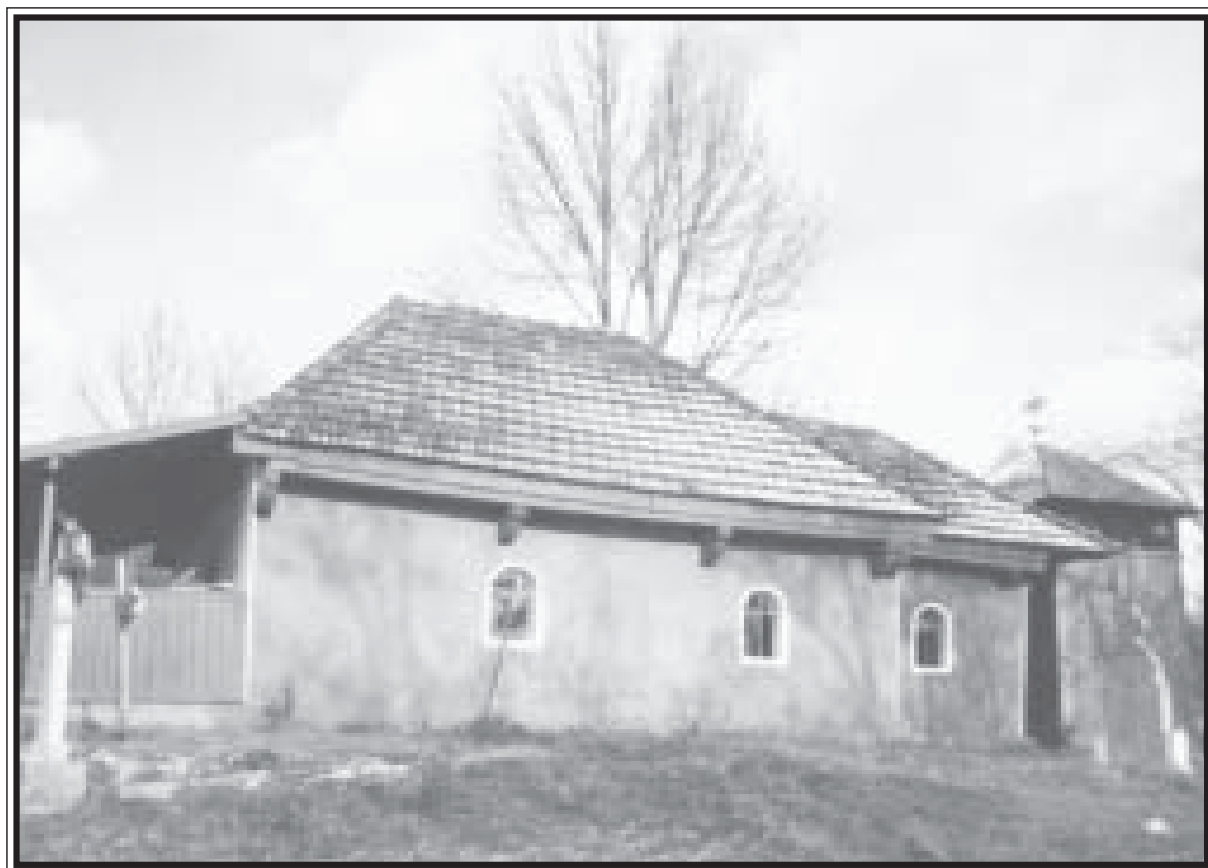
#### BISERICA DE LEMN, DIN CIMITIR, DIN SATUL LUNCOIU DE JOS

În anul 1849 se va ridica biserică din cimitir, de dimensiuni modeste, având un plan dreptunghiular, cu absida decroșată, poligonală cu cinci laturi. Alături de lăcaș, în dreptul absidei răsăritene se află o construcție

Clădirea a suferit anumite modificări, a fost tencuită la exterior și la interior, pe latura de vest s-a construit o prispă largă, acoperișul a fost învelit cu țiglă, bolțile au fost înlocuite cu tavan drept.

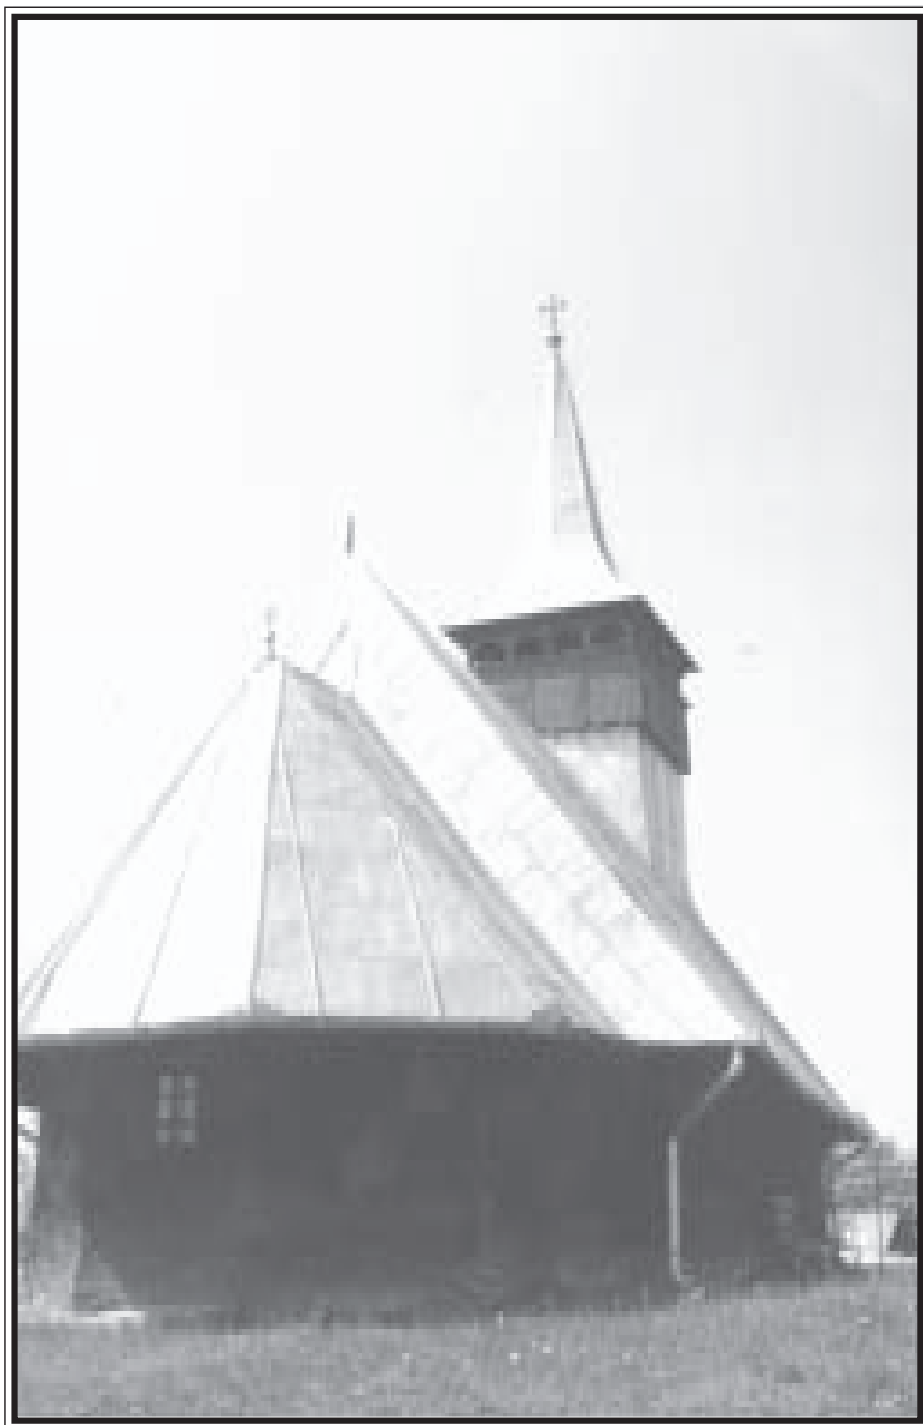
### BISERICA „ADORMIREAMAICII DOMNULUI” DIN SATUL LUNCOIU DE SUS

Biserica cu hramul „Adormirea Maicii Domnului” se află așezată pe o culme ce domină întreaga localitate, formată din mai multe pâlcuri de case risipite, până în vale. Planul edificiului este cel dreptunghiular, cu absida decroșată, poligonală, cu cinci laturi. Turnul-clopotniță este viguros, cu foișor în console și coif ascuțit.

În ultimii ani învelitoarea din șită a acoperișului a fost înlocuită cu tablă, arcadele foișorului clopotniței înfundate cu placaj. Pe cadrul ușii, spre naos, stă scris : „S-a făcut 1803, scris-am eu Popa Dănilă din Luncoiu de Sus”. Satul a fost atestat documentar la 1439. (C.Suciu., op.cit.,p.368).
