# VECHI BISERICI DE LEMN DIN JUDEȚUL HUNEDOARA

Vechi biserici de lemn din județul Hunedoara  
(repertor etnografic)

Nicu Jianu, Marcel Lapteș

Deva: Editura Corvin, 2004

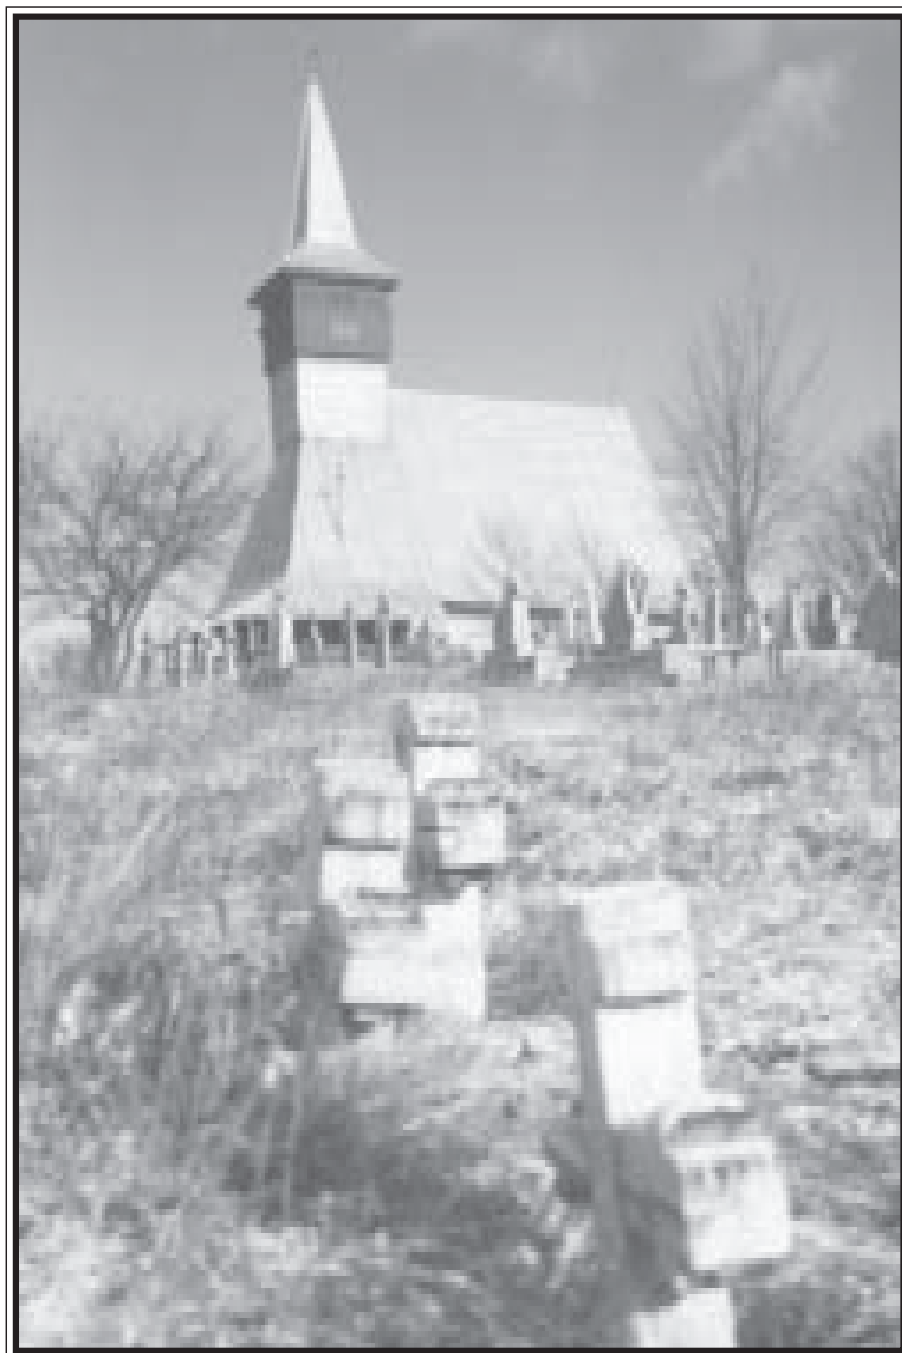
### BISERICA „ADORMIREA MAICII DOMNULUI” DIN SATUL PODELE

Planul edificiului este cel dreptunghiular, cu absida decroșată, poligonală, cu cinci laturi.

Deasupra pronaosului se ridică clopotnița, cu foișor masiv, în console închis cu obloane și fleșa bine proporționată, învelită cu tablă, la fel ca și acoperișul amplu cu pante repezi, a întregului edificiu. Pe latura de vest s-a construit un pridvor, care se continuă și pe partea de sud, în dreptul pronaosului.

Edificiul a fost tencuit la exterior.

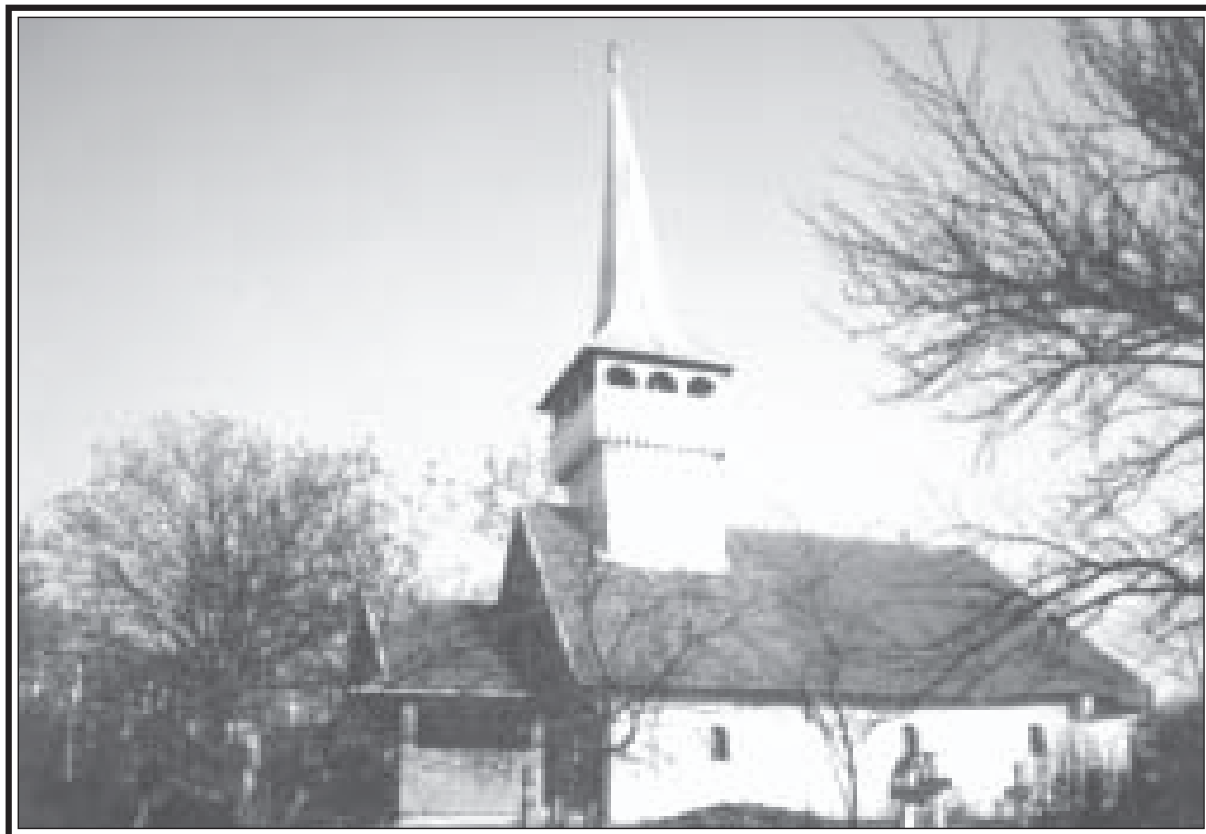
### BISERICA „ADORMIREA MAICII DOMNULUI” DIN SATUL STEJĂREL

Planul edificiului este cel dreptunghiular , cu

absida decroșată, poligonală cu cinci laturi . Intrarea , de pe partea de vest , este protejată de un pridvor deschis. Turnul de deasupra pronaosului este zvelt , cu foișor în console cu deschidere pe arcade, cu fleșă înaltă, ascuțită, învelită cu tablă. Invelitoarea actuală a acoperișului este din țiglă. A fost tencuită atât la exterior cât și la interior.

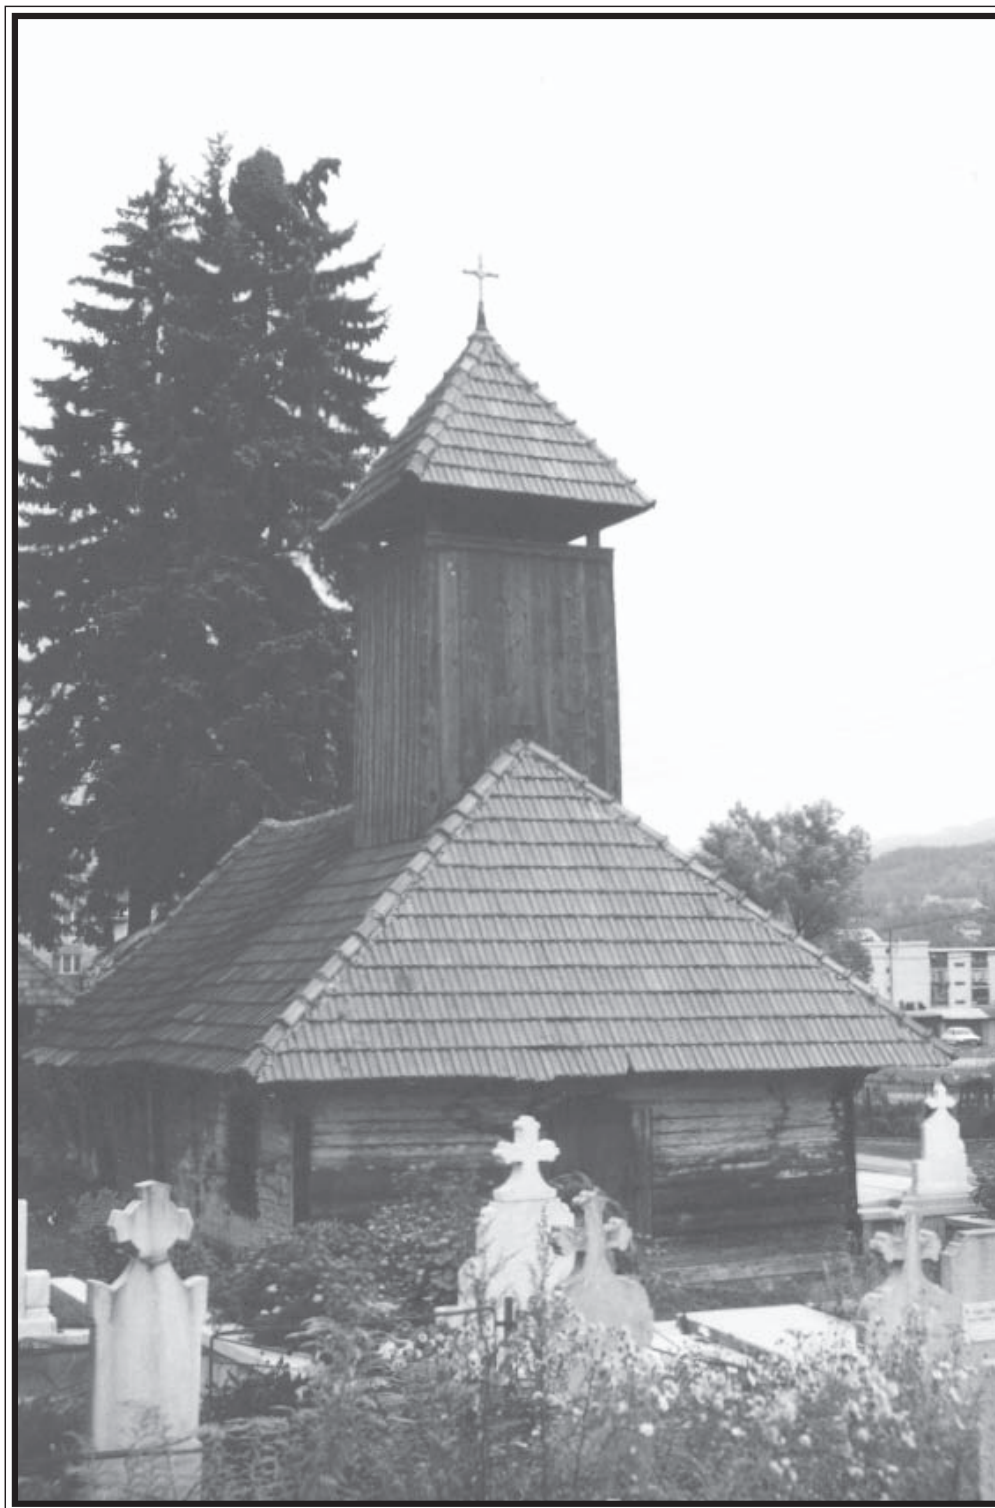
Biserica se află într-o avansată stare de degradare. Învelitoarea acoperișului, din șiță, este aproape în totalitate distrusă, nu mai are uși și ferestre, podeaua a putrezit, pereții, grinzile, arcul ce susține bolta, acoperișul interior al bolților sunt îmbibate de umezeală, în mare parte distruse. Pe tâmplă se mai văd vagi urme de pictură.

Încă o iarnă cu ploi, zăpezi și vânturi vor duce la prăbușirea monumentului de la Almașul Mic, poate cea mai veche mărturie a arhitecturii de lemn din județul Hunedoara.

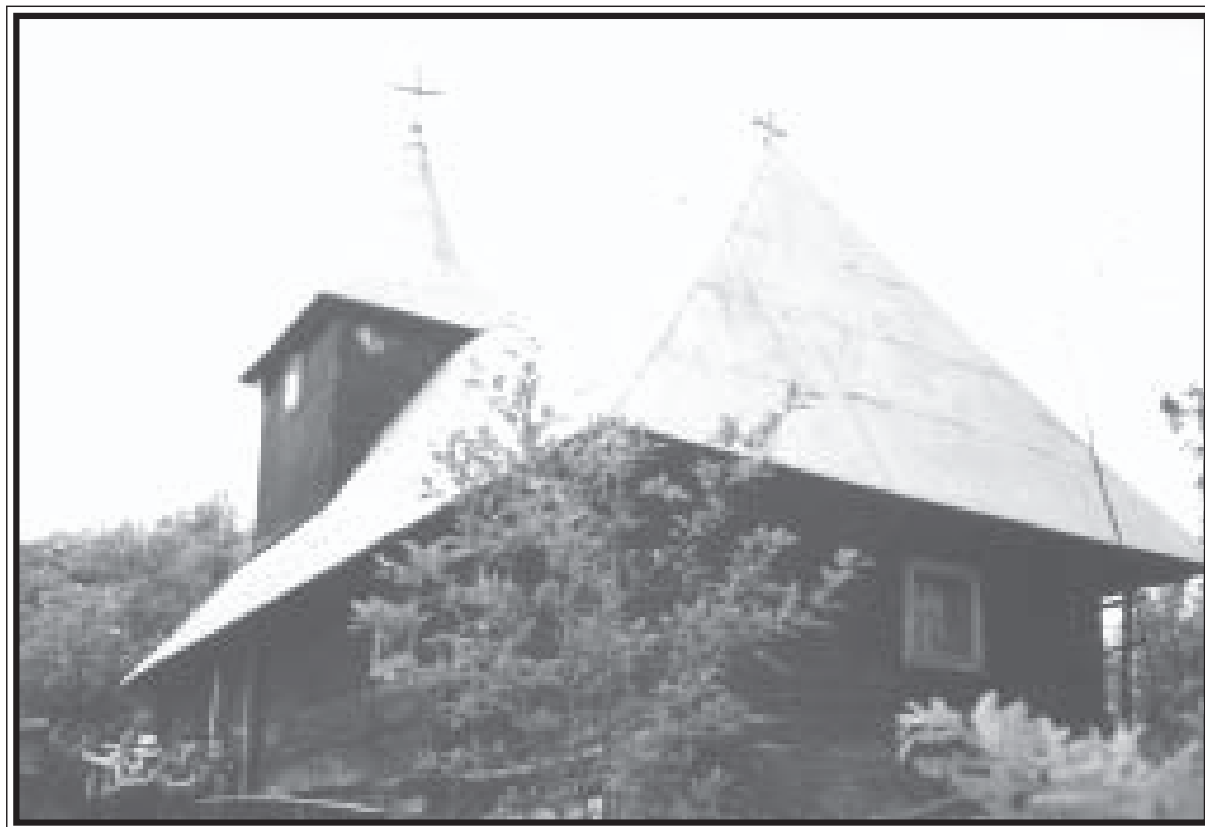
### BISERICA „SFÂNTUL NICOLAE” DIN SATUL CUTIN

Biserica cu hramul „Sfântul Nicolae”, este așezată pe dealul Dobroiu, deasupra micului sat de pădureni, în mijlocul unui pâlâc de stejari ce înconjoară tot mai strâns lăcașul. Dimensiunile edificiului sunt modeste, pereții construiți din dulapi înalți de stejar așezați pe o mică fundație din piatră brută, înscriu un plan arhaic, dreptunghiular, cu absida decroșată, pătrată. Clopotnița

este scundă, abia depășind vârful acoperișului. În ultimele decenii învelitoarea din șifă de pe acoperiș ca și de pe coiful ascuțit al turnului au fost înlocuite cu tablă, iar interiorul, inclusiv bolțile naosului și ale altarului, au fost acoperite cu placaj. Pictura tâmplei aparține pictorului popa Ioan din Deva (I. Cristache – Panait op.cit., p.169)

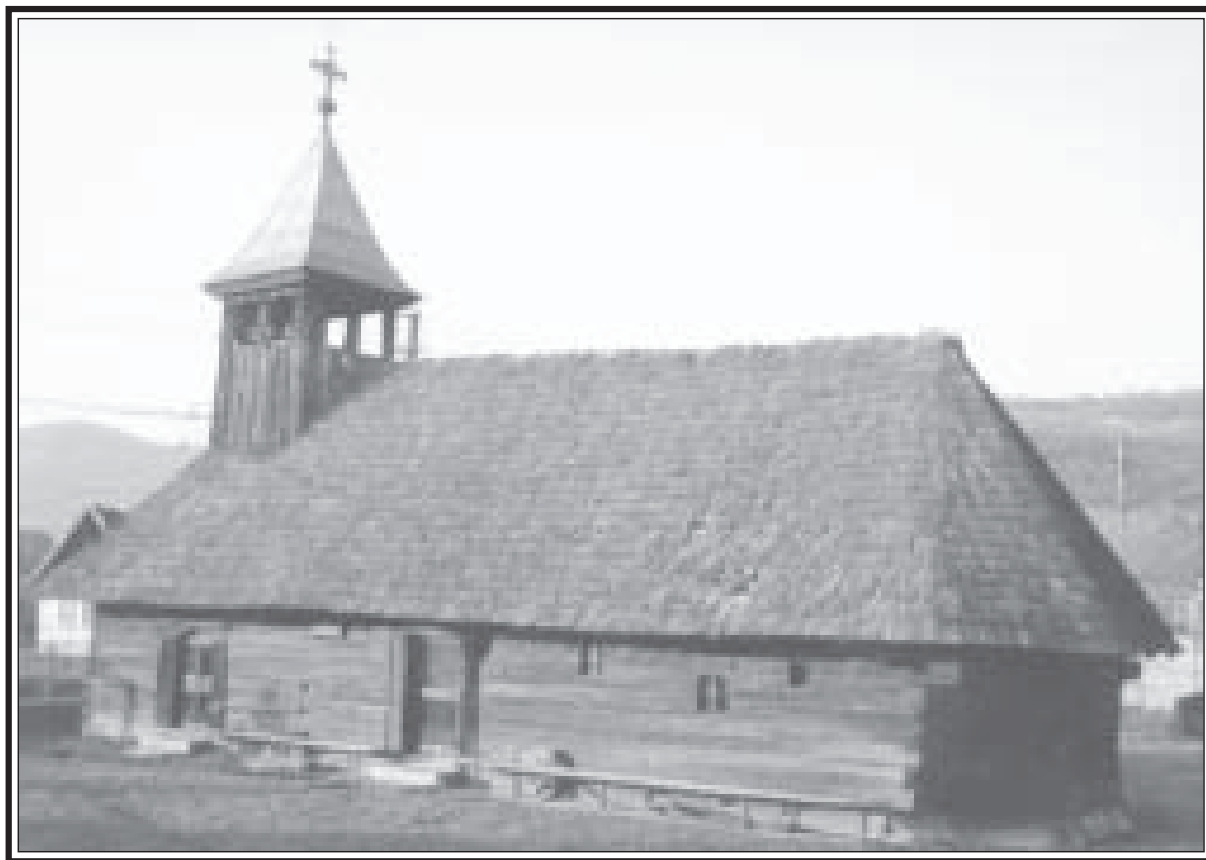
Biserica, cu hramul „Cuvioasa Paraschiva” ridicată, probabil, în secolul al XVIII-lea, are o navă dreptunghiulară cu altarul decroșat, pătrat.(I Cristache-Panait, op.cit., p.177). Turnul-clpotniță,viguros, cu foișorul în arcade se prelungește cu un coif înalt, ascuțit, învelit cu tablă zincată. Acoperișul naosului, mult mai înalt decât cel al altarului, are învelitoare din siță, într-o stare avansată de degradare. Deasupra altarului învelitoarea este din tablă zincată.

Biserica din Ribicioara, monument al arhitecturii de cult de lemn zărândene, necesită grabnic o temeinică și științifică resturare.

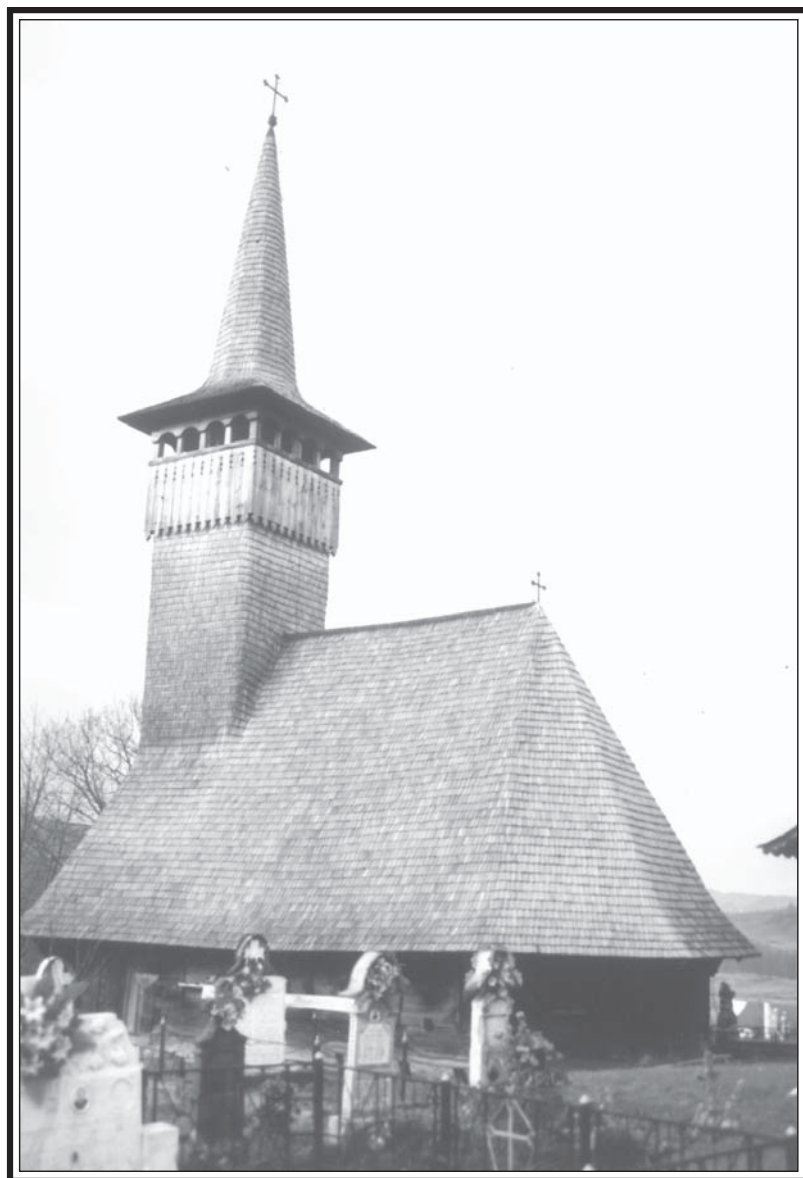
#### BISERICA „BUNA VESTIRE” DIN SATUL BIRTIN

Tipul de plan este cel străvechi, cu altarul și pronaosul în prelungirea navei, poligonale cu trei laturi. Actuala clopotniță, cu foisor deschis, pe arcade și pleșă înaltă, suplă, rezultat al ultimului șantier de restaurare de acum 4-5 ani, copleșește prin monumentalitate acoperișul amplu al monumentului cu pante repezi, și el învelit cu șită nouă, pe conturul pereților.

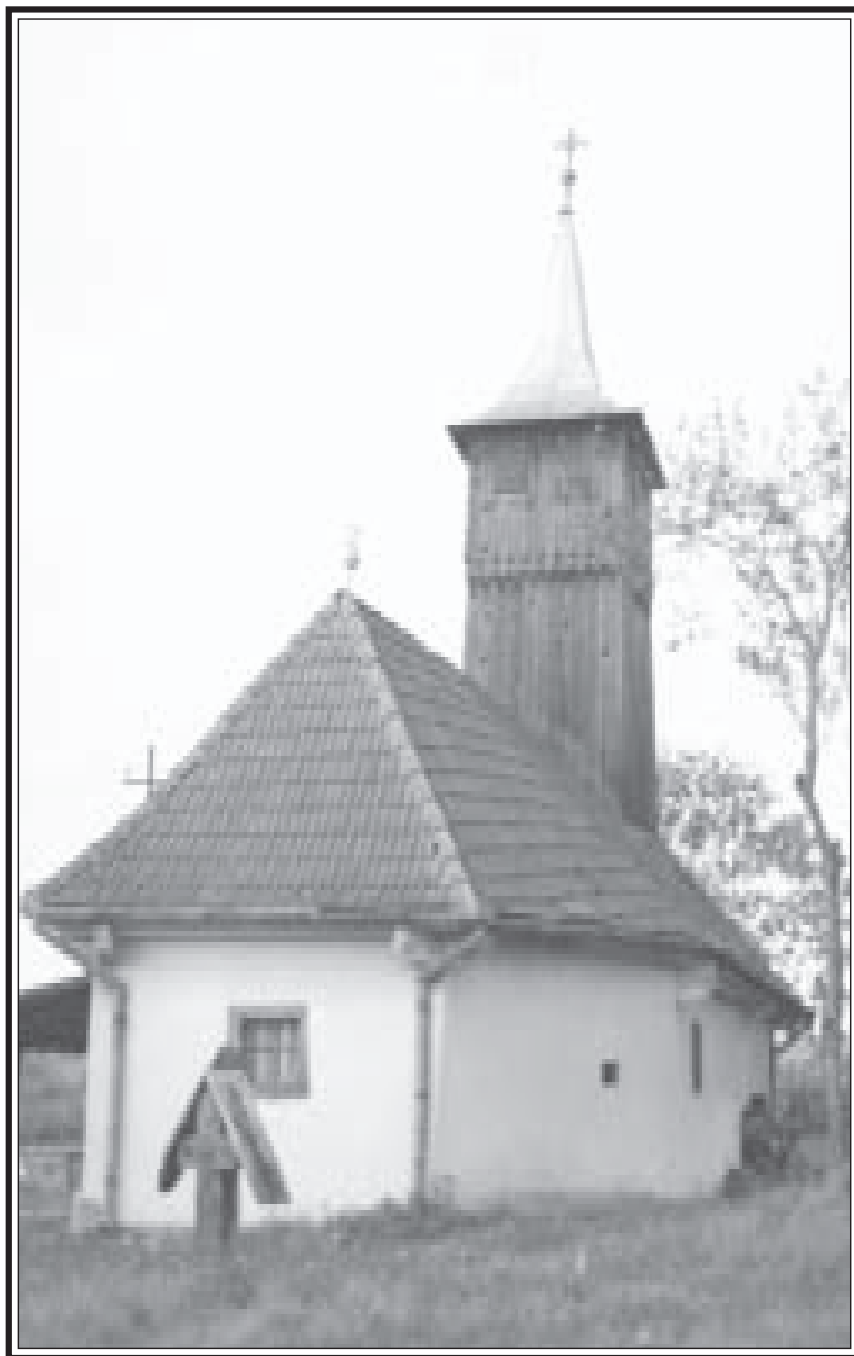
### BISERICA „SFÂNTUL NICOLAE” DIN SATUL BROTUNA

Forma de plan este dreptunghiulară, cu absida poligonală, nedecroșată, cu trei laturi. Intrarea dinspre vest este protejată de o prispă iar pe latura de sud, unde se află o a doua intrare, s-a construit un umbrar , sprijinit pe stâlpi din țevă și învelit cu tablă zincată, loc unde se țin parastaste și pomeni. Deasupra pronaosului se ridică

o clopotniță, înaltă și suplă, din scândură, cu foișor, înfundat cu scândură, având câte două ferestre pe fiecare parte, închise și cu obloane din scândură. Fleșa ascuțită este învelită cu tablă iar acoperișul bisericii a fost învelit cu țiglă.

A fost tencuită la exterior. Pictura murală interioară pe bârne, realizată între 1850-1866 a fost alterată de unele intervenții ulterioare mai puțin competente.

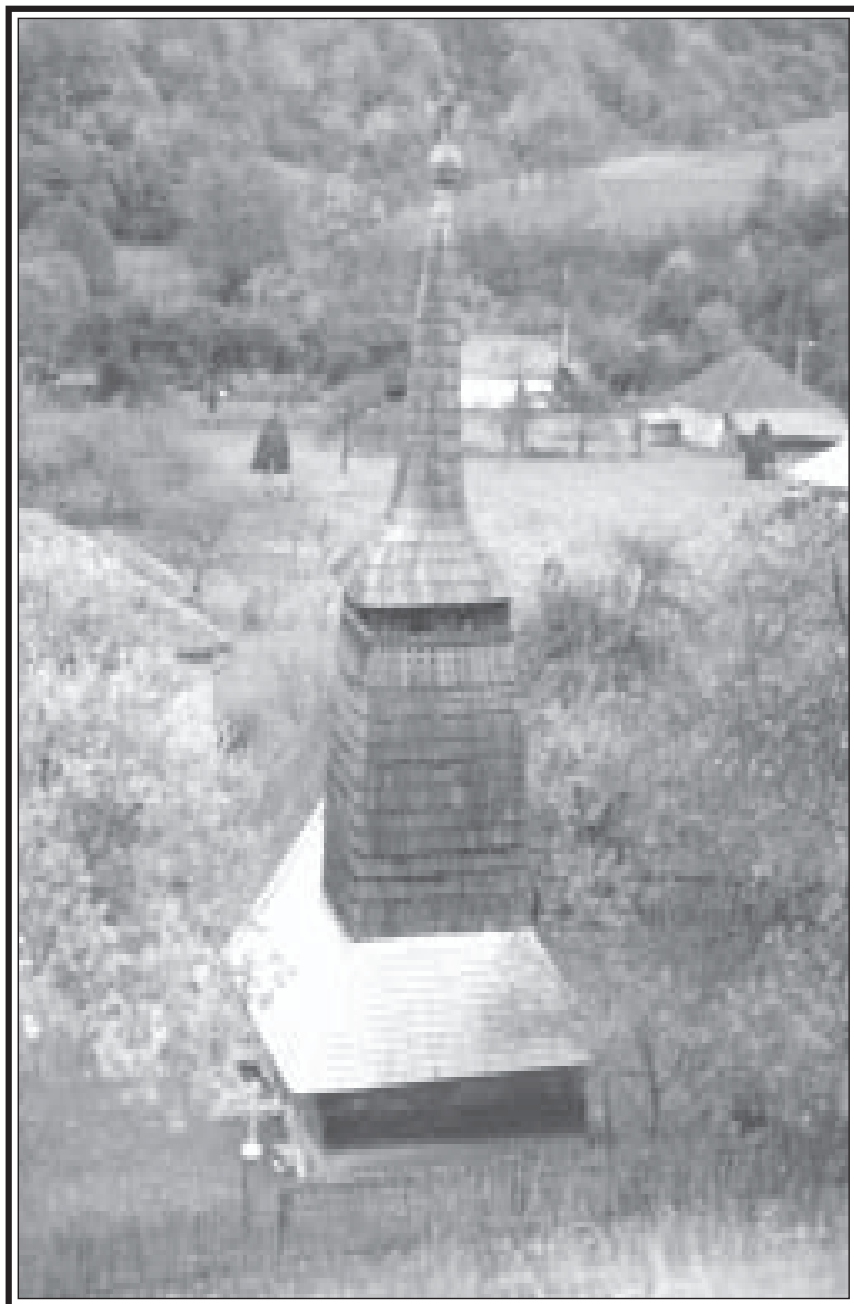
**BISERICA „POGORÂREA DUHULUI SFÂNT” DIN SATUL CĂZĂNEȘTI**

Biserica a fost construită prin secolul al XVII-lea, planul fiind cel dreptunghiular cu absida decroșată, poligonală, cu trei laturi. Deasupra pronaosului se ridică clopotnița viguroasă, înaltă, impunătoare, mai largă la bază

și îngustându-se pe măsură ce se apropie de foișorul în console, frumos împodobit cu scânduri traforate și coiful înalt, ascuțit.

Întreaga clopotniță, ca și acoperișul bisericii, sunt învelite cu șiță.

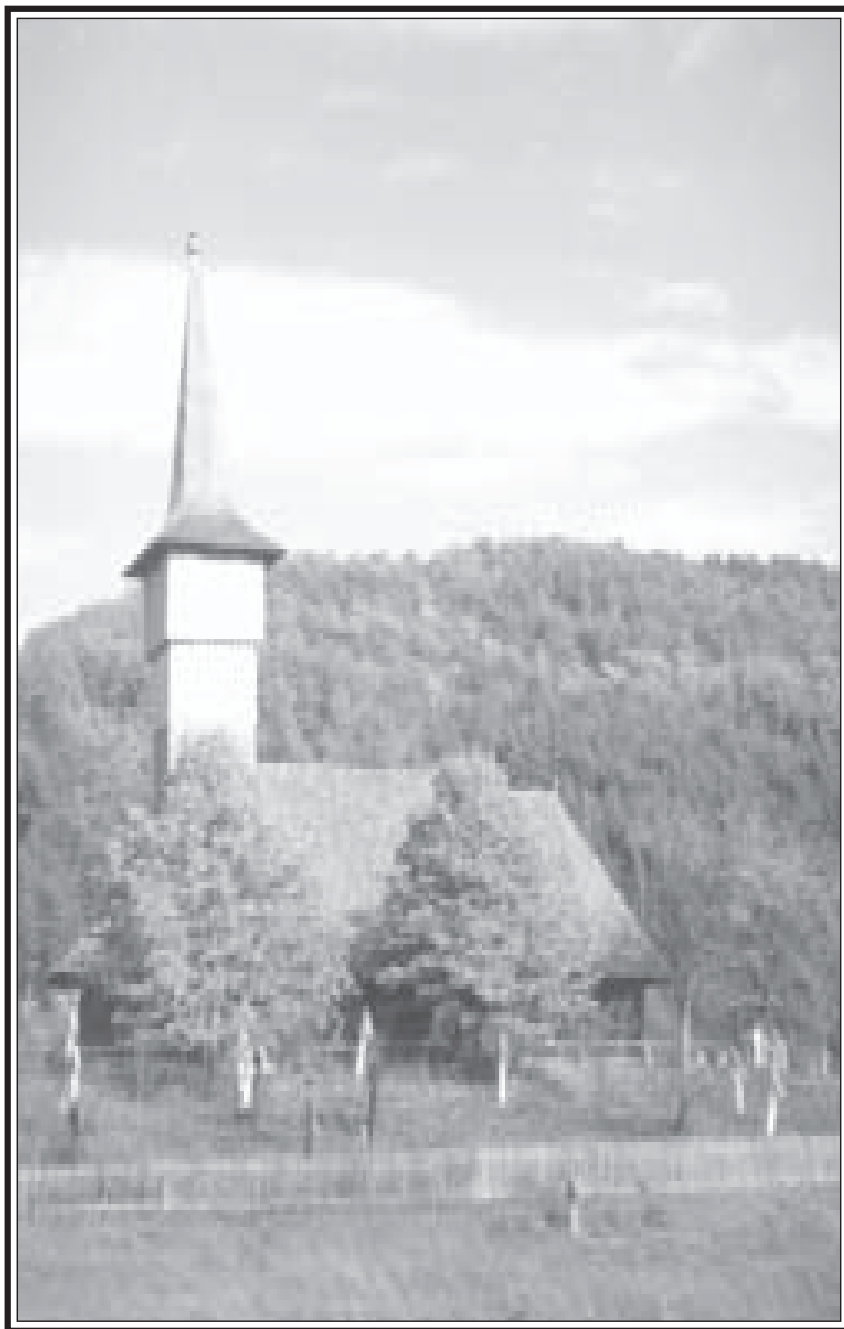
### BISERICA „BUNA VESTIRE” DIN SATUL CIUNGANI

Așezată pe dealul „Zapoza”, dominând cu clopotnița înaltă, suplă, impunătoare, nu numai satul ce se înșiră de-a lungul văii, ci și dealurile înconjurătoare, biserica, cu hramul „Buna Vestire” înfățișează planul dreptunghiular, cu absida răsăriteană decroșată, poligonală cu cinci laturi și cu partea de vest a pronaosului

poligonală, cu trei laturi.

Acoperișul bisericii, cu pante rezezi, precum și coiful înalt, suplu, ascuțit, sunt învelite cu șifă. Singura intrare se află pe latura de sud.

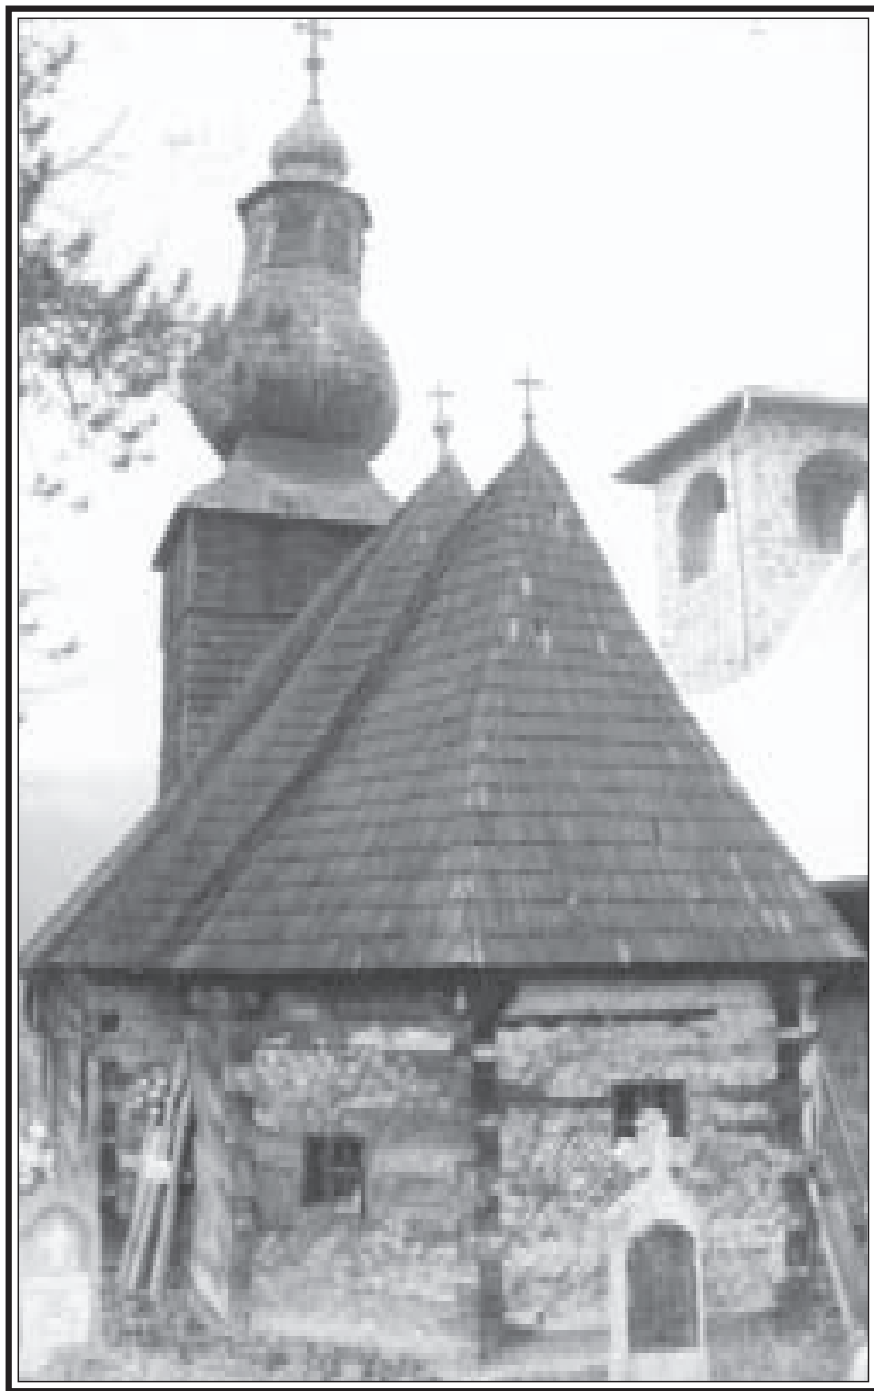
### BISERICA „ADORMIREA MAICII DOMNULUI” DIN SATUL OCIȘOR

Biserica cu hramul „Adormirea Maicii Domnului” din satul Ocișor, așezare atestată documentar în anul 1439 („Kisolch”- C. Suciu, op. cit. V.II. p. 7) a fost înălțată la sfârșitul secolului al XVIII-lea. Planul edificiului este cel dreptunghiular, cu absida decroșată, poligonală, cu cinci laturi. Deasupra pronaosului se ridică clopotnița nu prea înaltă, cu fleșă de inspirație barocă, realizată printr-o înșiruire de bulbi, totul învelit în șîță.

ori reparată, suferind uneori neinspirate modificări, au fost scoase cadrele ușilor, s-a renunțat la peretele dintre pronaos și naos, au fost retezate consolele, au fost tencuiți pereții exteriori, etc.. Pictura bisericii a fost atribuită zugravului M. Borsos (I. Cristache-Panait, op. cit. p. 206). În ultimul deceniu, mult prea aproape de valorosul monument din lemn s-a construit o nouă biserică din zid, care stânjenește vechea ctitorie nu numai prin apropiere ci și printr-o arhitectură puțin inspirată.

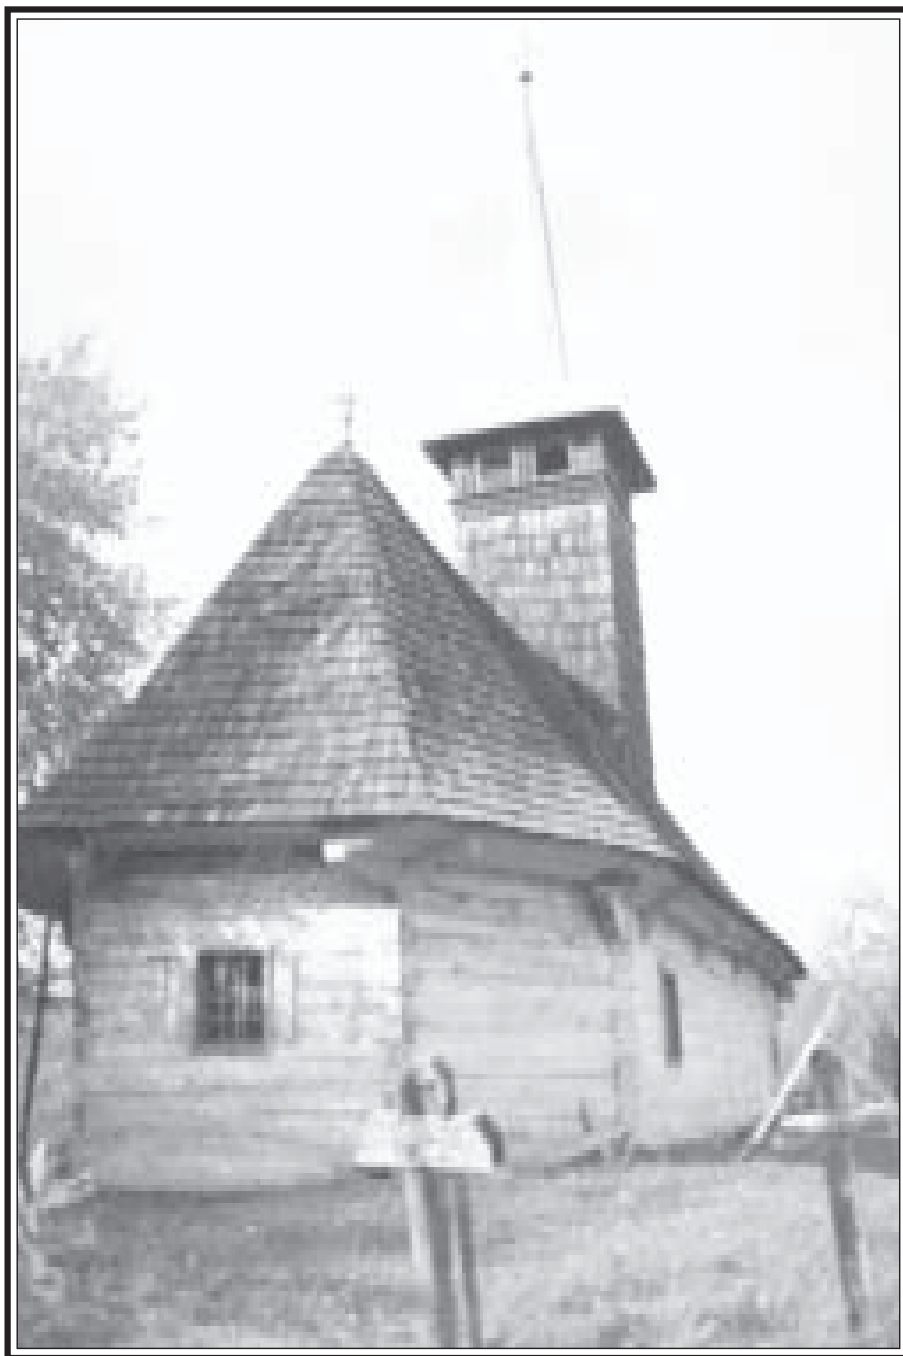
### BISERICA „SFINȚII ARHANGHELI” DIN SATUL OCIU

Biserica cu hramul „Sfinții Arhagheli” a fost ridicată în cea de-a doua jumătate a secolului al XVIII – lea, pe un deal ce domină satul așezat în lunca largă a Crișului. Planul descris de pereții din lemn, așezați pe o fundație rudimentară din piatră brută, este cel dreptunghiular, cu absida nedecroșată, poligonală cu trei laturi. Spre sfârșitul secolului al XIX-lea lăcașul a fost extins spre vest, prilej cu care s-a ridicat și clopotnița, destul de înaltă și suplă, cu foișor și fleșă înaltă, ascuțită.

Probabil, tot cu acest prilej, s-a renunțat la cadrele sculptate de interior și s-a tencuit, la exterior, lăcașul (I. Cristache-Panait, op. cit. p. 206). În anul 1821 pereții interiori ai bisericii au fost zugrăviți, zugravul pomenit în pisanie fiind Nichifor Bădău.

În ultimele decenii tencuiala exterioară a fost îndepărtată. Din nefericire „talpa” din bârne masive, ca și o parte din grinzi, au putrezit, fiind necesare lucrări urgente de restaurare pentru a asigura continuitatea valorosului monument de arhitectură de lemn.

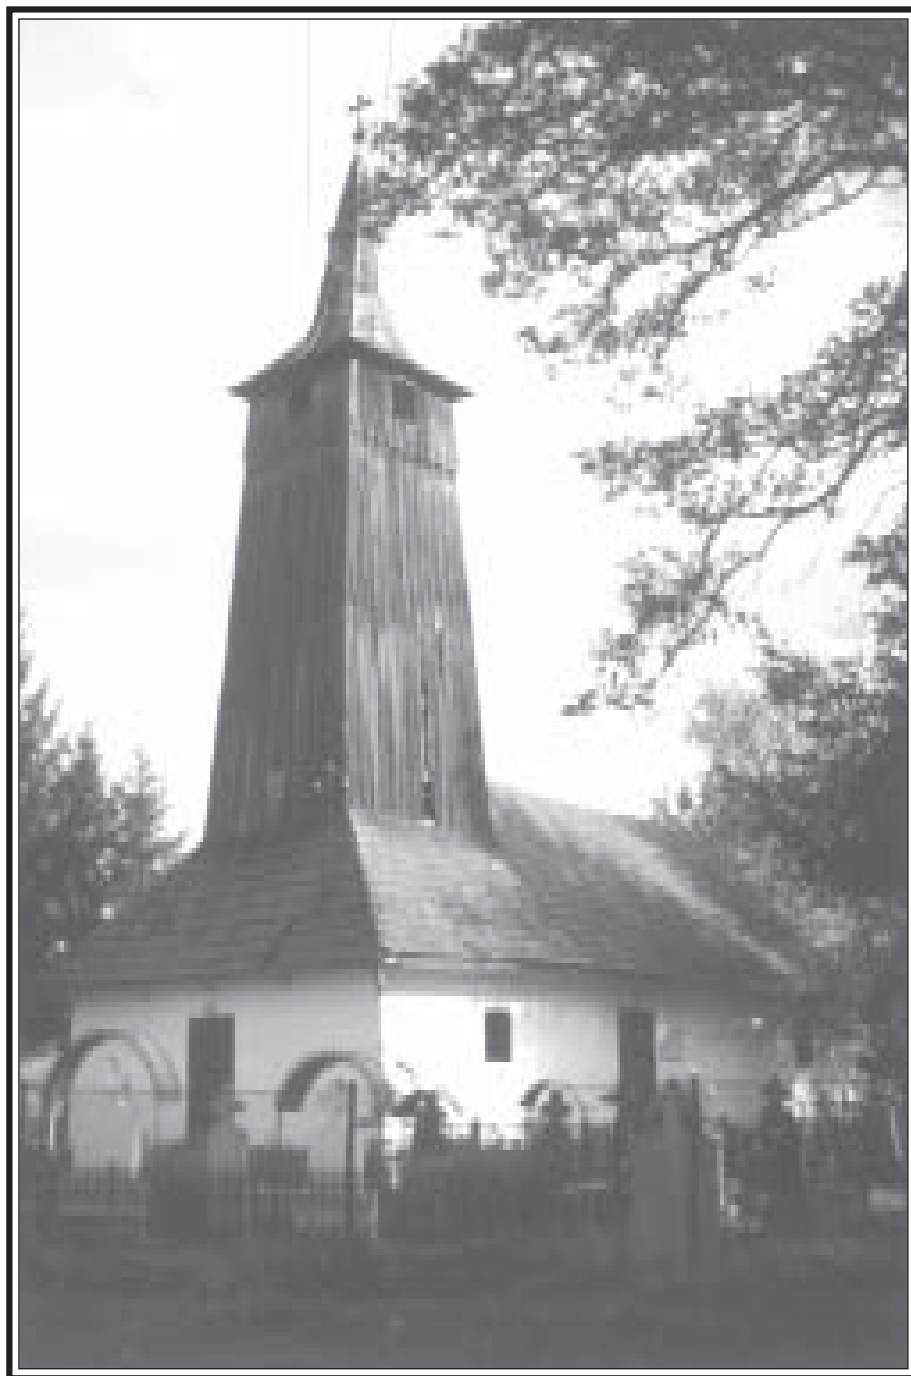
### BISERICA „SFÂNTUL NICOLAE” DIN SATUL TÂRNAVA DE CRIȘ

apreciabile, construit din lemn, tencuit atât la exterior cât și la interior prezintă un plan dreptunghiular, cu absida decroșată, poligonală cu cinci laturi. Turnul clopotniță de deasupra pronaosului este înalt, riguros, lărgit spre bază, cu foișor și coif ascuțit, căptușit cu scândură.

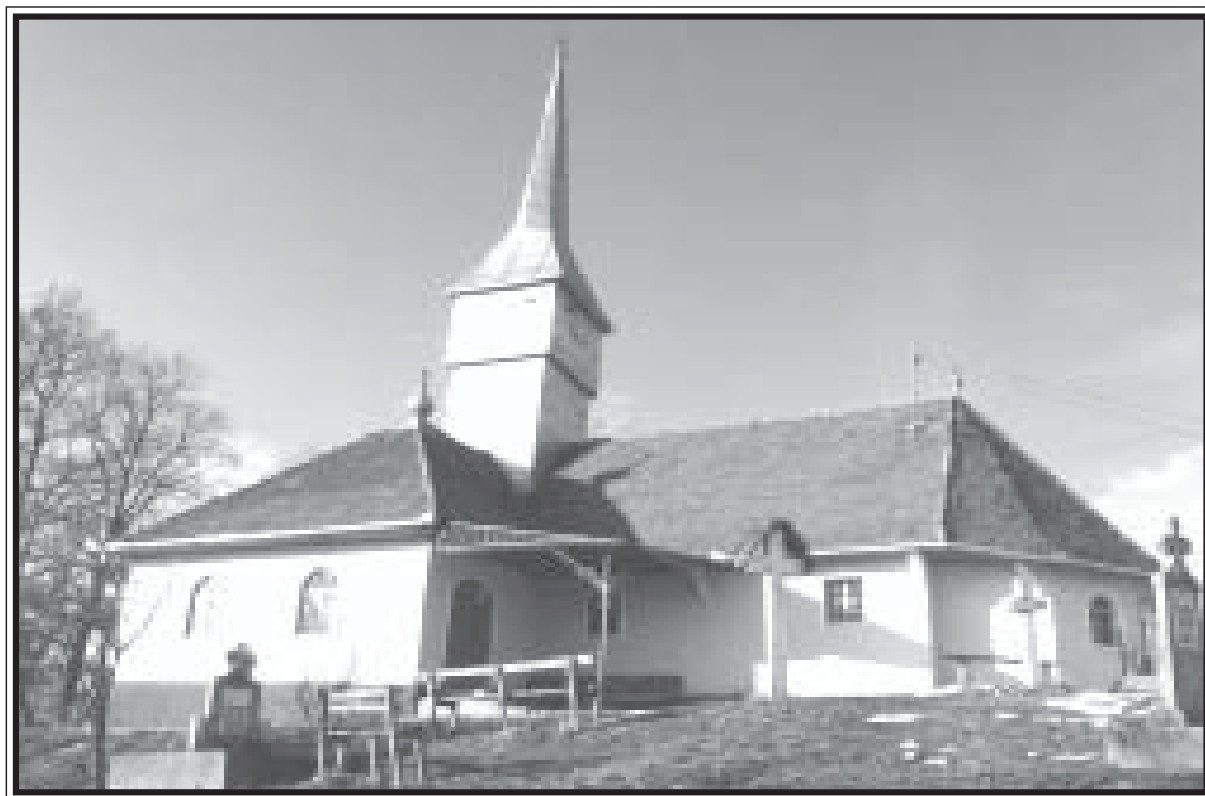
### BISERICA „SFÂNTA TREIME” DIN SATUL DEALUL MARE

Biserica, cu hramul „Sfânta Treime” a fost ridicată pe la mijlocul sec.al XVIII-având un plan

dreptunghiular, cu absida decroșată, poligonală cu cinci laturi. A trecut prin mai multe renovări, pereții fiind tencuiți la exterior și interior, foișorul turnului – clopotnița a fost înfundat, clopotnița și coiful ascuțit acoperite cu tablă, acoperișul acoperit cu țiglă.

Pe latura sudică a lăcașului s-a adăugat un pridvor din zid de dimensiuni apreciabile, care a schimbat în mod esențial înfățișarea bisericii.

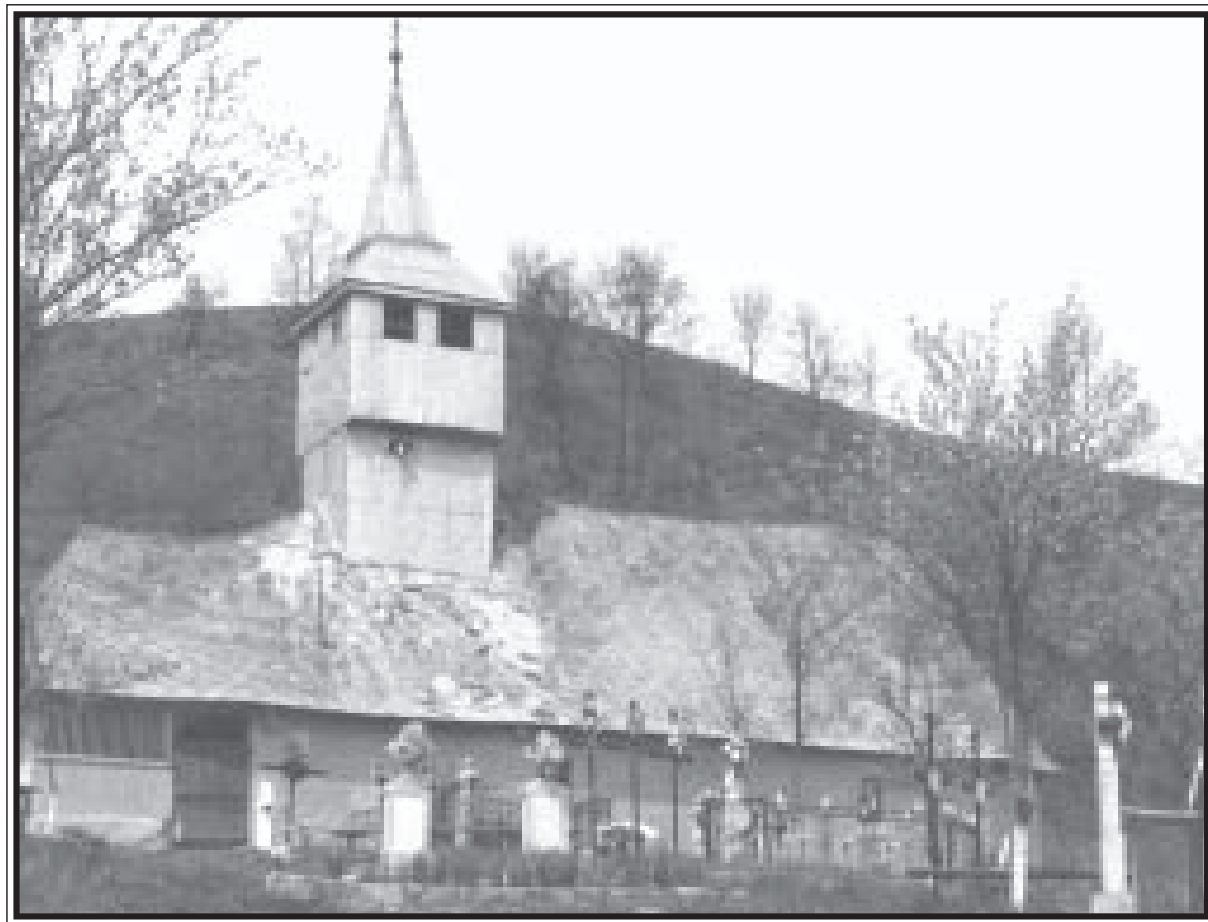
### BISERICA „SFÂNTUL NICOLAE” DIN SATUL SĂLIȘTIOARA

Biserica cu hramul „Sfântului Nicolae” se află sus, pe culmea dealurilor ce domină valea Săliștioarei. Localitatea a fost atestată documentar la 1499, dar biserica având un plan arhaic, cel dreptunghiular, cu absida nedecroșată, poligonală cu trei laturi, a fost ridicată cândva, pe la mijlocul secolului al XVIII-lea. Mai multe

renovări ale edificului i-au schimbat substanțial aspectul, învelișul din șită fiind dublat de cel de „eternită”, turnul – clopotniță cu foișor fiind căptușit cu tablă, la fel și coiful ascuțit, iar pe latura de vest s-a adăugat un pridvor disproporționat de larg. Biserica a fost tencuită la exterior și interior.

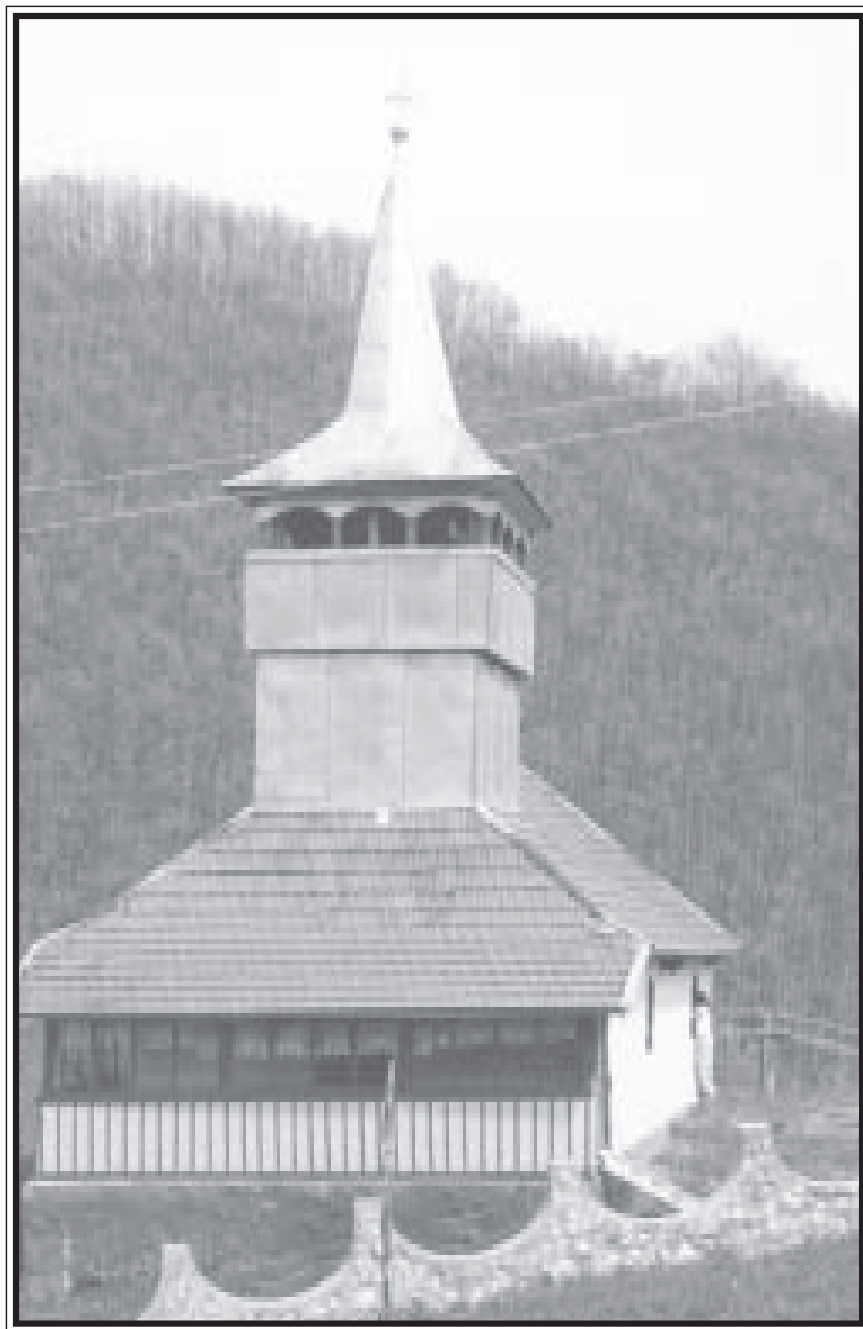
### BISERICA „SFINȚII VOIEVOZI” DIN SATUL STOENEASA

Biserica, cu hramul „Sfinții Voievozi” construită pe la mijlocul secolului al XIX-lea, are un plan dreptunghiular, cu altarul în pperlungirea poligonală, cu cinci laturi. Clopotnița este viguroasă, cu foișor în console și coif, învelită în ultimii ani, cu tablă zincată. Ultima reparație a lăcașului i-a schimbat înfățișarea în mod semnificativ, s-a adăugat o „verandă” închisă cu sticlă pe latura de vest, a fost tencuită la exterior și interior, acoperșul a fost învelit cu țiglă.

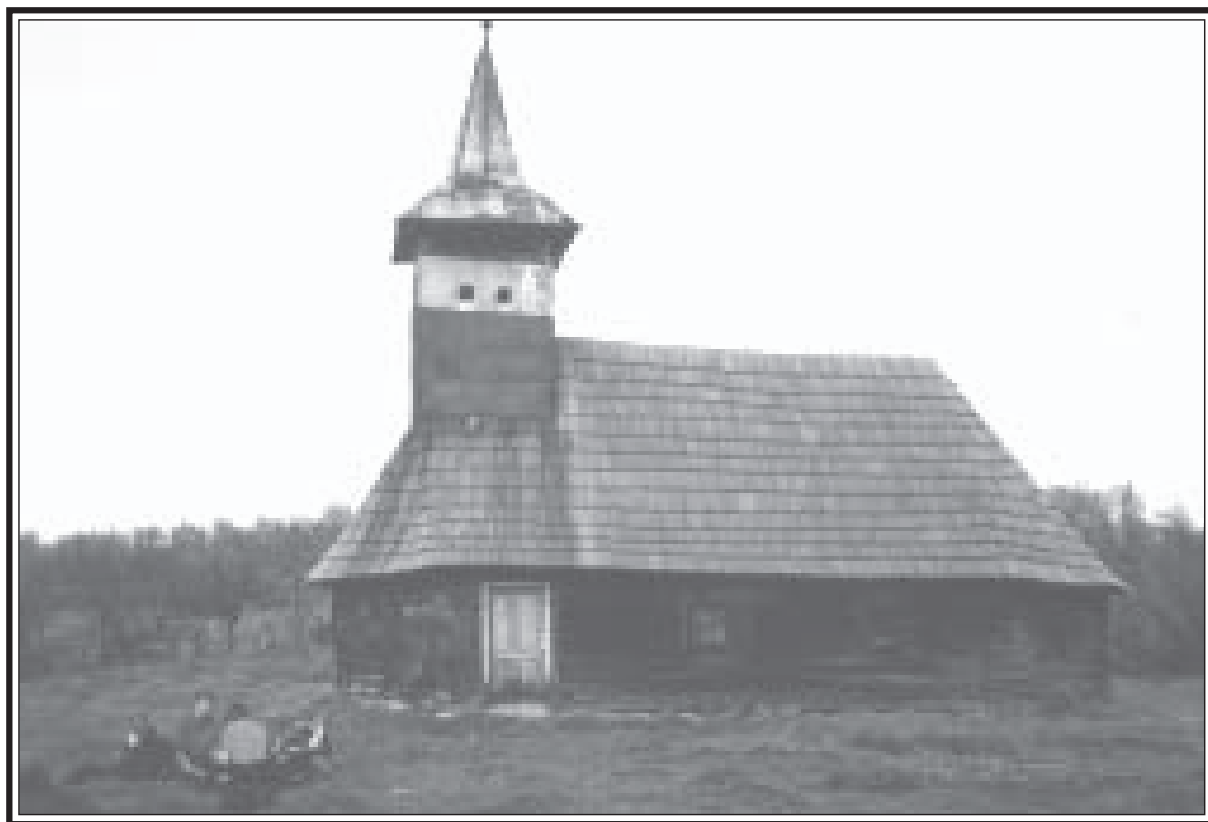
### BISERICA „POGORÂREA SFÂNTULUI DUH” DIN SATUL BOIA BÂRZII

Biserica, cu hramul „Pogorârea Sf.Duh”, așezată la marginea satului, ridicată în sec.XVIII pentru folosința unei comunități destul de numeroase, prezintă un plan dreptunghiular, cu altarul nedecroșat, poligonal, cu cinci laturi și cu partea dinspre apus poligonală, cu trei laturi.

Învelitoarea acoperișului este din șifă.

Clopotnița, un foișor și coif ascuțit, a fost învelită toată în tablă zincată. Probabil, cu acest prilej, pereții interiori au fost căptușiți cu scândură.

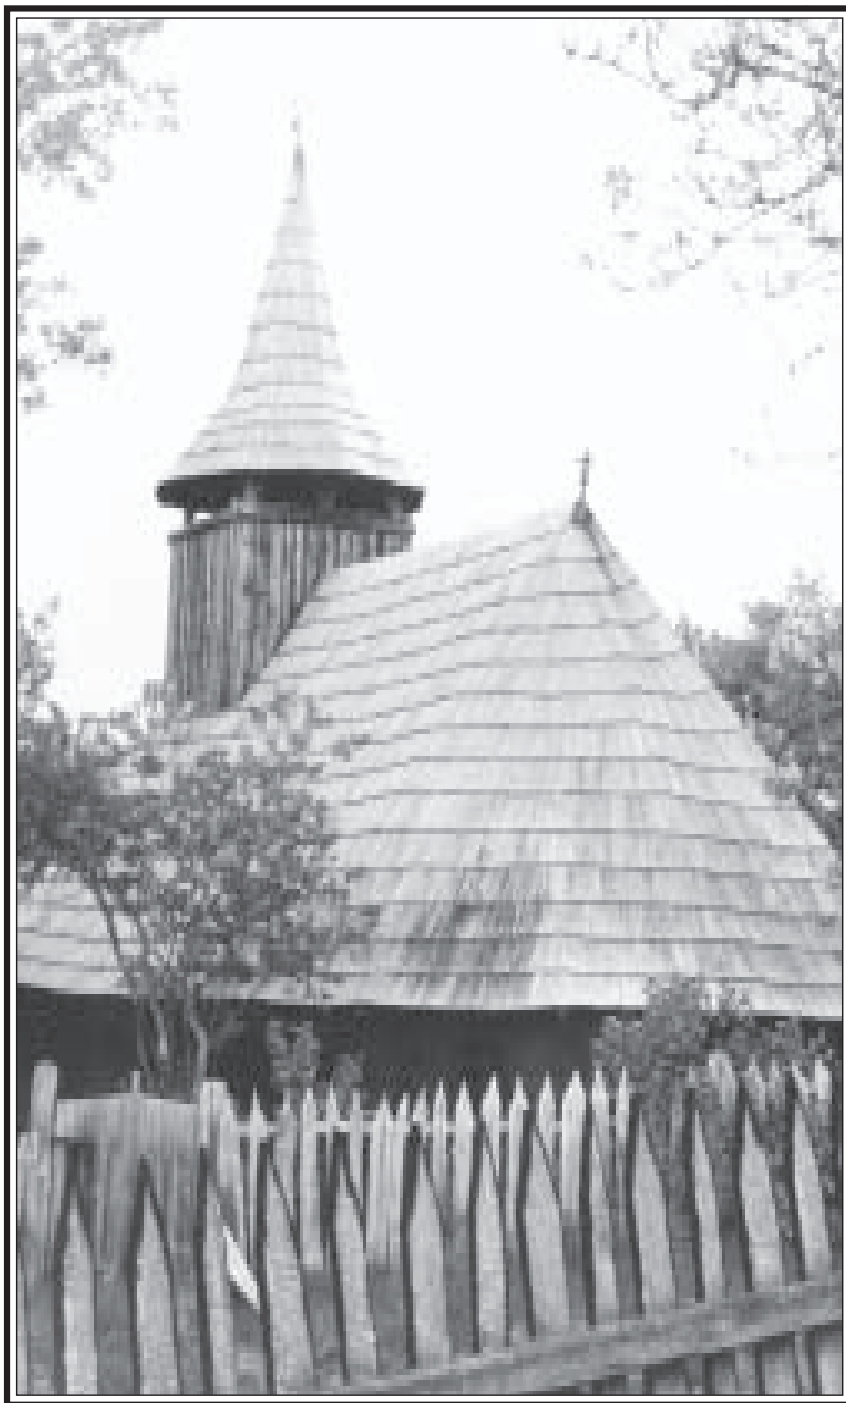
#### BISERICA „DUMINICA TUTUROR SFINȚILOR” DIN SATUL MUNCCELUL MARE

Biserica, construită din bârne de stejar, cândva pe la mijlocul sec.XVIII –lea, este așezată pe o fundație scundă, din zidărie „uscătă” de piatră brută. Planul navei

este dreptunghiular, altarul fiind nedecroșat, poligonal, cu șapte laturi. Singura intrare este în partea de vest a navei, unde a fost construit un „târnaț”. Turnul – clopotniță, așezat deasupra intrării, este scund, cu foișor și coif ascuțit, învelit în siță, la fel ca și acoperișul cu pante largi al edificiului. La interior, biserica cu hramul „Duminica tuturor sfinților” a fost căptușită cu scândură, fără a fi pictată.
