# VECHI BISERICI DE LEMN DIN JUDEȚUL HUNEDOARA

Vechi biserici de lemn din județul Hunedoara  
(repertor etnografic)

Nicu Jianu, Marcel Lapteș

Deva: Editura Corvin, 2004

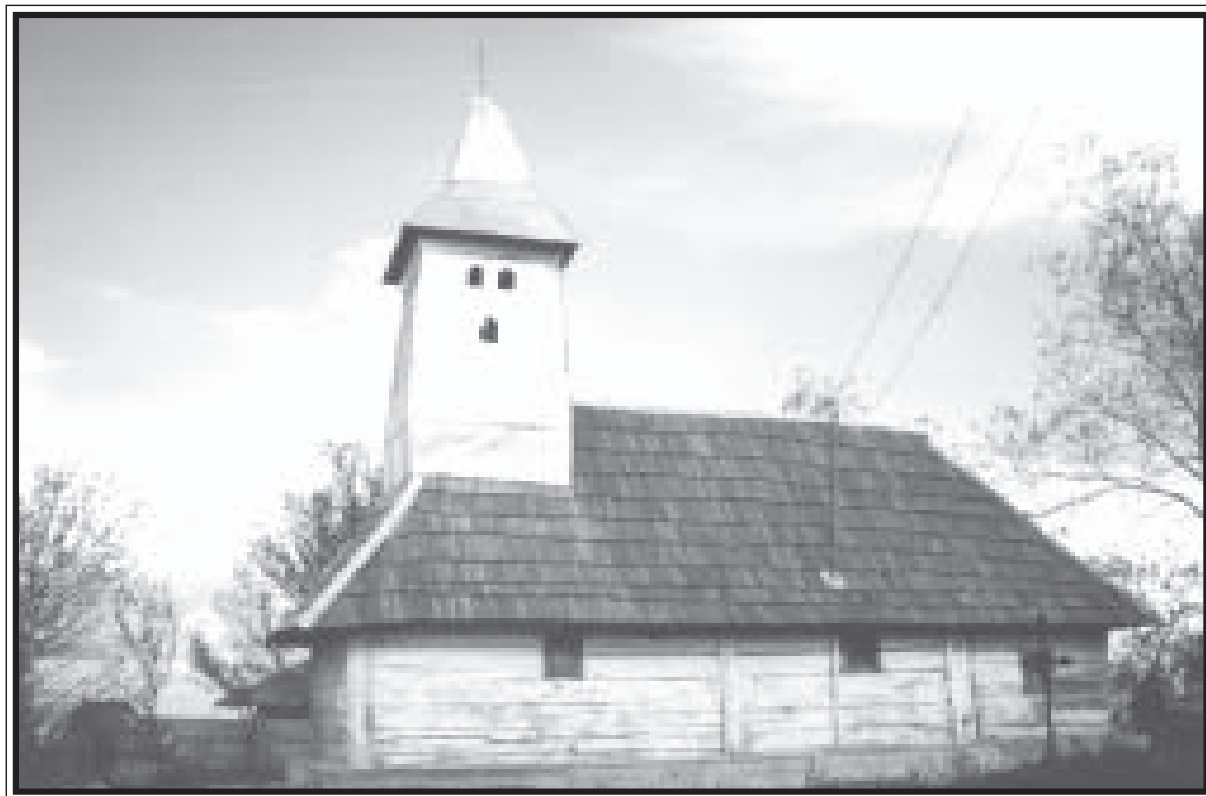
### BISERICA „SFÂNTUL NICOLAE” DIN SATUL MUNCELUL MIC

Lăcașul, cu hramul „Sf. Nicolae”, de dimensiuni modeste, are un plan arhaic, dreptunghiular, fără absidă, cu o singură intrare pe latura nordică, ca și biserica din satul vecin, Runcu Mic.

Cândva biserica a fost extinsă spre vest, probabil adăugându-i-se un pronaos, peste care s-a construit clopotnița, acum învelită, destul de neîndemânic, în tablă, de jos până sus, la vârful coifului conic. Învelitoarea acoperișului este din șiță.

În ultimii ani biserica a fost reparată, fiind ridicată pe o fundație din beton

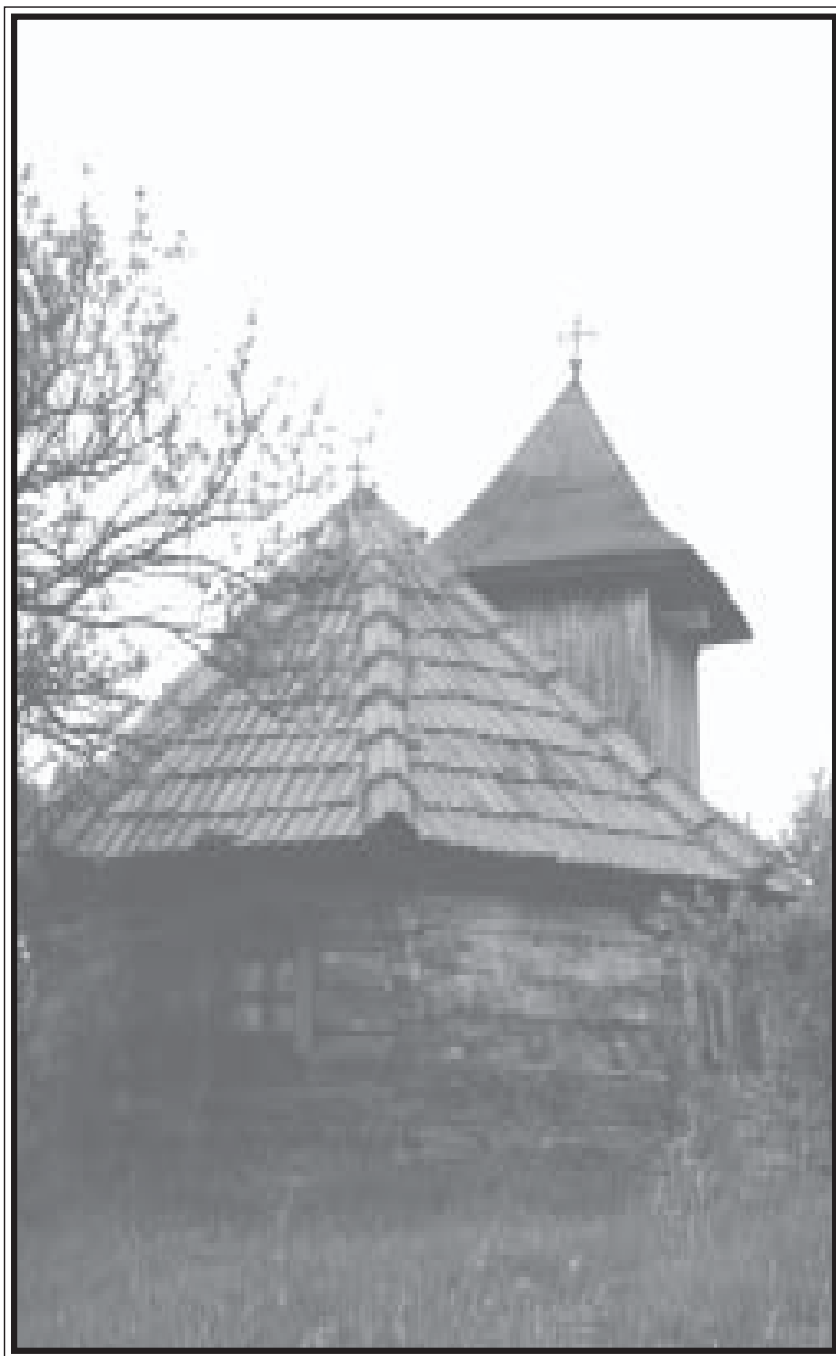
### BISERICA DIN SATUL RUNCUL MIC

Biserica, așezată pe o coastă de deal ce oferă o priveliște încântătoare spre văile și culmile pe care se află satele de pădureni de la est și sud-est, are dimensiuni modeste. Planul este cel dreptunghiular , cu altarul nedecroșat, poligonal, cu trei laturi. Turnul scund și viguros, fără foișor, căptușit cu scândură este acoperit

de un coif piramidal, învelit, în ultimele decenii, cu tablă. Intrarea, scundă, este pe latura de nord, puține astfel de cazuri fiind întâlnite la unele biserici din Munții Apuseni. Deși vechea învelitoare de șită a acoperișului a fost înlocuită cu alta de țiglă și lăcașul a mai fost extins, spre vest, prin dimensiunile rămase modeste, materialul de construcție folosit, modul de îmbinare a bârnelor, planul edificiului și așezarea sa în vecinătatea vechilor cruci pădurenești, biserica din Runcu Mic păstrează o atmosferă arhaică.

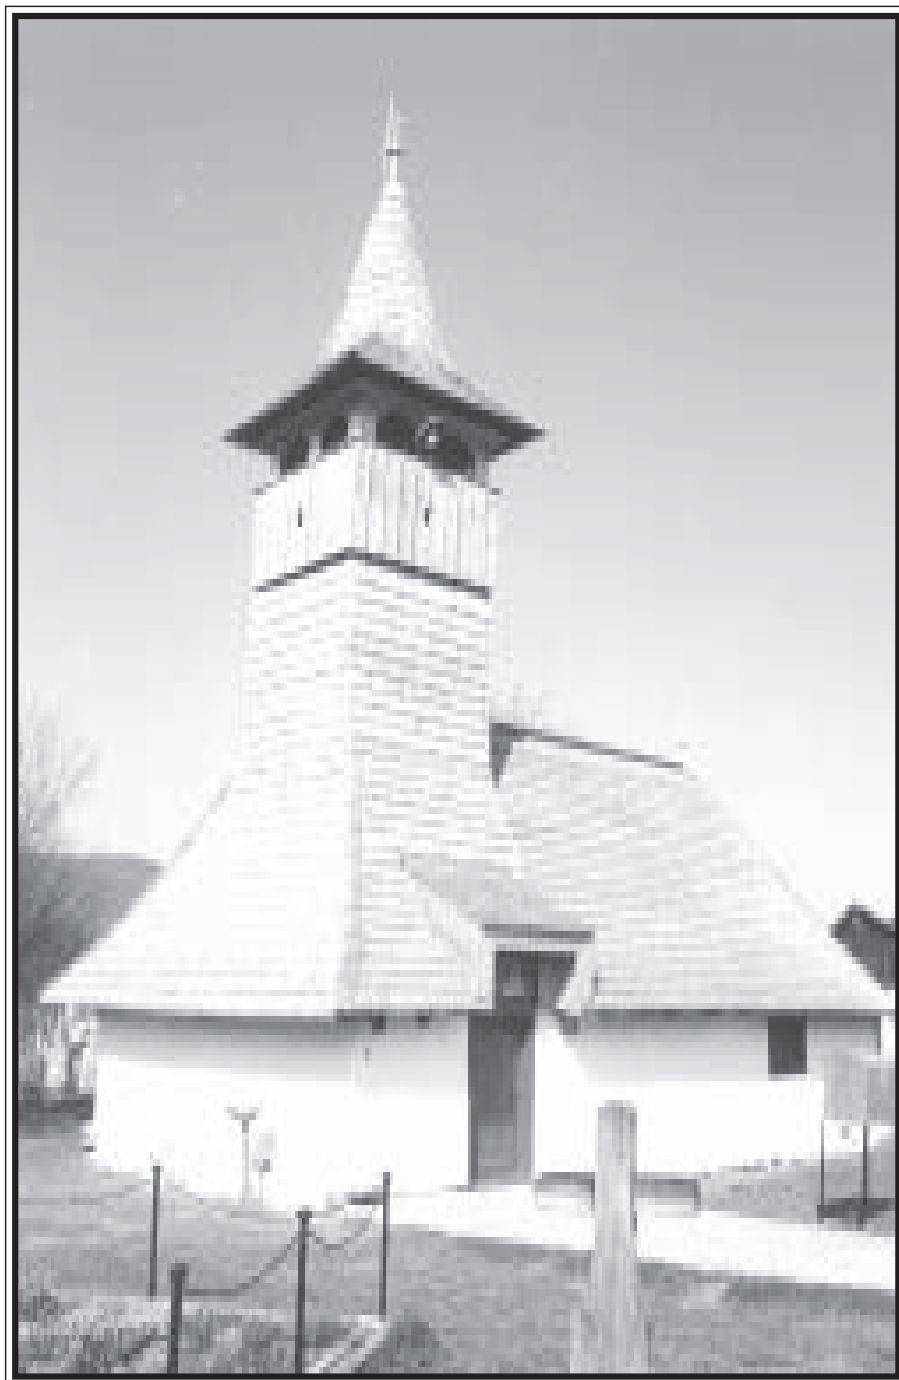
### BISERICA „CUVIOASA PARASCHIVĂ” DIN SATUL VULCEZ

Biserica, cu hramul „Cuvioasa Paraschivă”, prezintă un plan dreptunghiular, cu absida răsăriteană nedecroșată, poligonală, cu trei laturi. Singura intrare se află pe latura sudică a navei. Pereții bisericii au fost construiți din „grădele”, fiind, poate, singura biserică din județul Hunedoara de acest fel.

Scheletul bisericii a fost alcătuit din grinzi groase de stejar, așezate pe o fundație sumară din piatră brută. Între grinda de jos și cea de sus a pereților au fost fixați pari groși, între care s-au împletit nuiiele de alun, care apoi au fost tencuiți la interior și exterior. Turnul clopotniță este înalt, cu foișor și coif ascuțit, învelit în anul 2002, ca și întreg acoperișul, cu șită nouă. În pronaosul bisericii și în altar se păstrează pictură, pe tencuială. În lipsa unei cercetări științifice a edificiului, o datare antequem, 1795, o oferă clopotul. (I. Cristache –Panait, op. Cit., p.218).

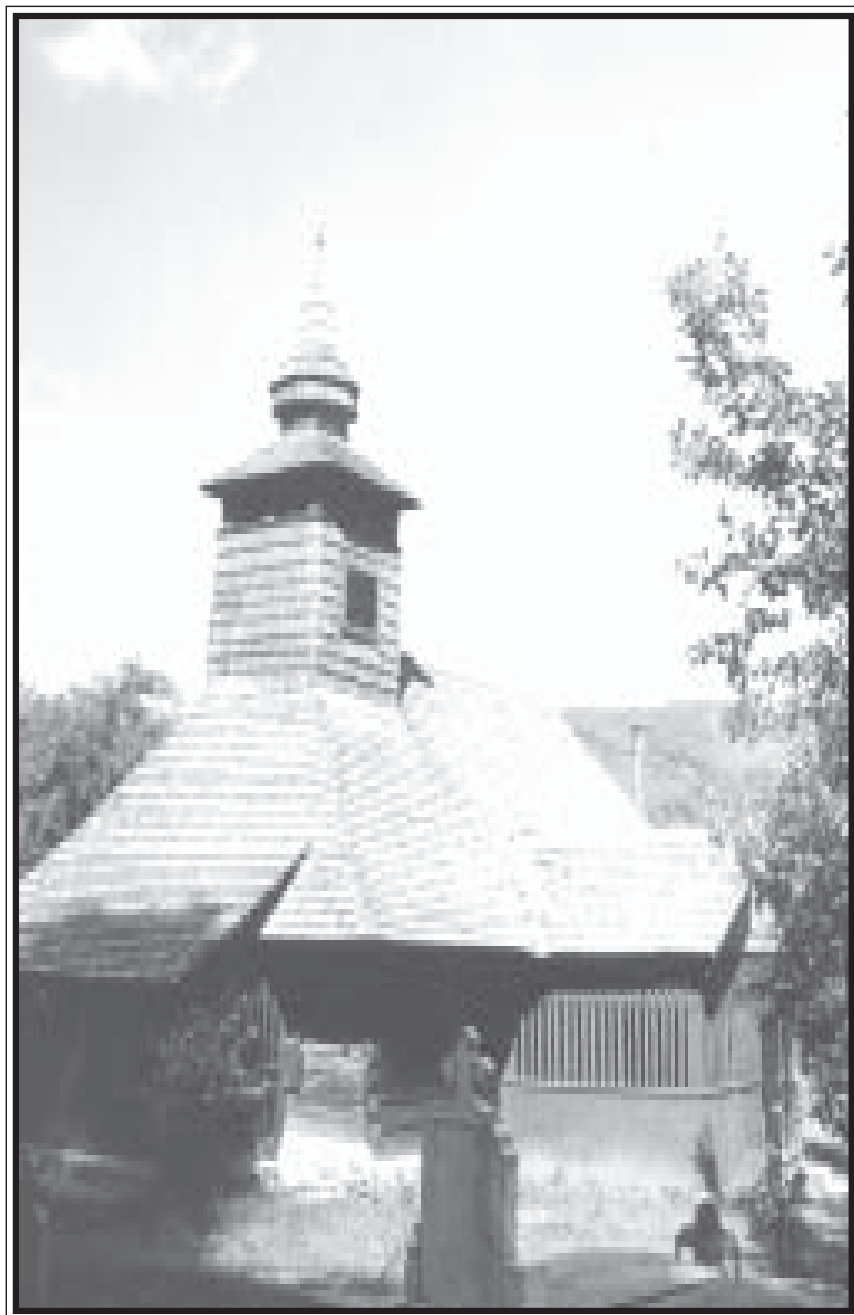
### BISERICA DIN SATUL ALMĂȘEL

Biserica din satul Almășel (1468 poss Almaș C. Suci, op. cit. vol. I p. 32) a fost construită la începutul secolului XX-lea preluând de la înaintașa sa , aflată pe o coastă de deal, dincolo de Valea Almășelului , nu numai mare parte din bârne, ușile împărătești și catapeteasma,

ci, probabil, și forma de plan, dreptunghiulară, cu absida nedecroșată , poligonală cu trei laturi. Deasupra pronaosului se ridică o clopotniță scundă, cu foișor deschis, pe console și o fleșă scurtă, învelită cu tablă.

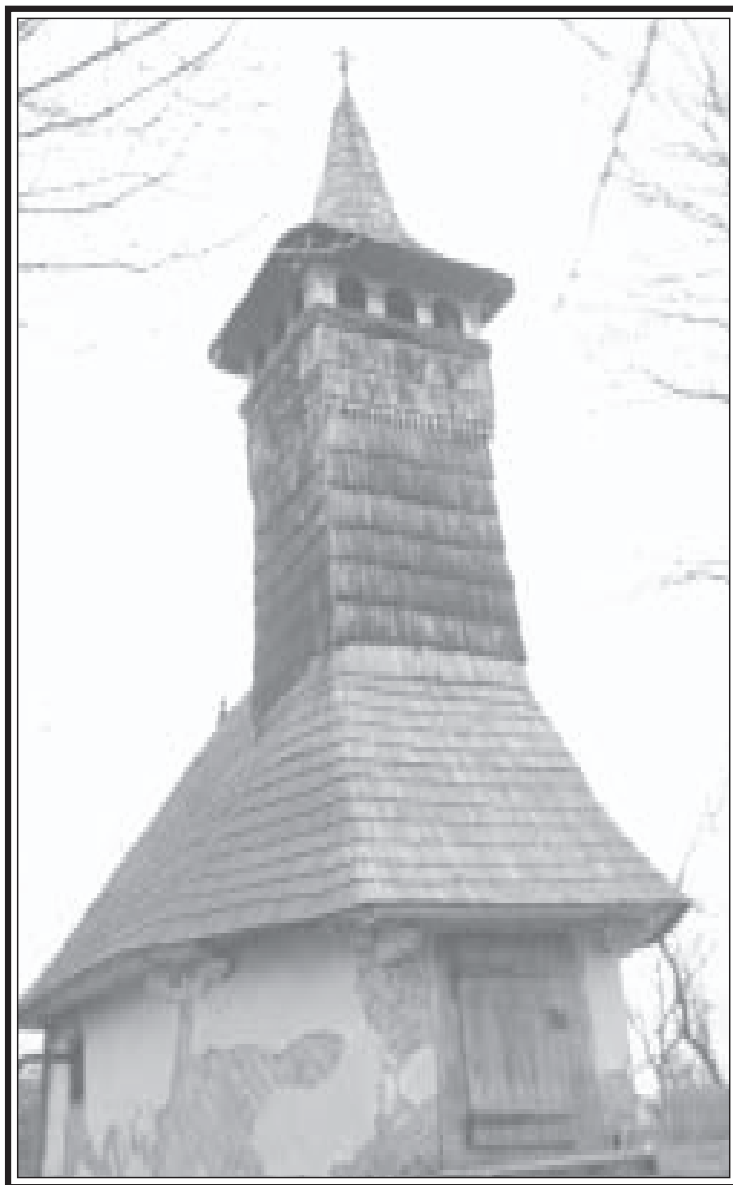
#### BISERICA „SFINȚII ARHANGHELI” DIN SATUL CERBIA

Data construirii, 1694, a fost dăltuită pe cadrul ușii de pe sud. Forma de plan a pereților, dreptunghiulară, cu altarul, în prelungirea navei, poligonal cu trei laturi, în

dimensiuni modeste, întâlnite la ctitoriile în lemn ale secolului al XVII-lea, susțin vârsta monumentului (I.Cristache-Panait, op. cit., p.231) Pentru a proteja cele două intrări, dinspre sud și dinspre vest, în ultimele decenii, au fost adăugate două pridvoare închise, care știrbesc, oarecum, farmecul și echilibrul monumentului. Turnul- clopotniță este suplu, dar viguros, cu foișor în console și o fleșă cu bulb.

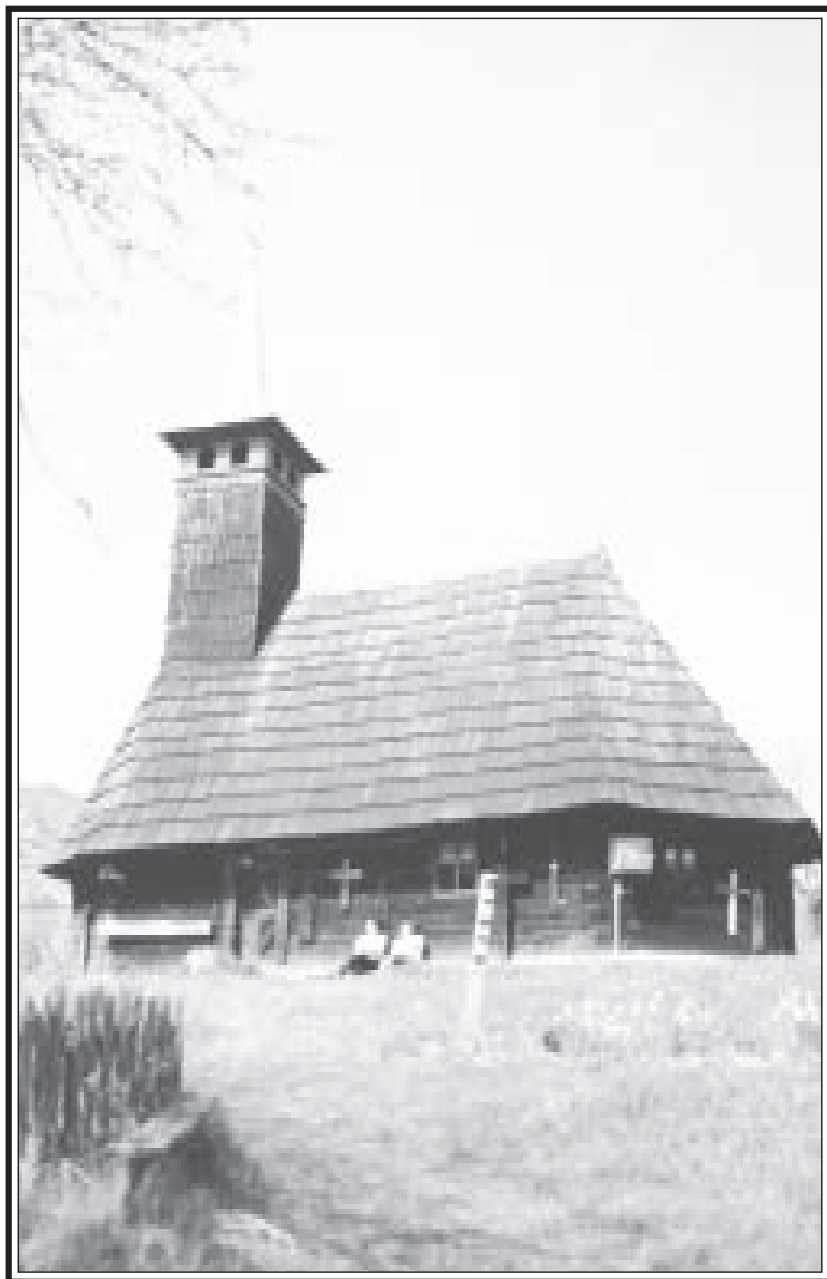
### BISERICA „SFINȚII ARHANGHELI” DIN SATUL DELENI

este de mici dimensiuni (aproximativ 8 m. lungime și 4 m. lățime) forma pereților fiind cea dreptunghiulară, cu capetele de est și vest poligonale, cu trei laturi. Deasupra pronaosului se ridică o clopotniță înaltă, zveltă, cu foișor elegant, în console, cu fleșă ascuțită. Atât clopotnița cât și acoperișul sunt acoperite cu șită. La exterior, biserica a fost tencuită cu lut amestecat cu pleavă. De remarcat ancadramentul intrării din pronaos în naos, împodobit cu un chenar pe motivul frunzei, meșteșugit sculptat. Deși pe una din bârne, la interior, se păstrează câteva motive ornamentale pictate, credem că edificiul nu a fost împodobit la interior cu pictură. În prezent tâmpla este împodobită cu xilogravuri și icoane pe sticlă, (Sf. Nicolae și Sf. Arhangheli) de bună factură. O dotare antequem 1813 o oferă clopotul, dar biserica, prin forma planului și dimensiunile normale, ar putea fi din secolul al XVII-lea.

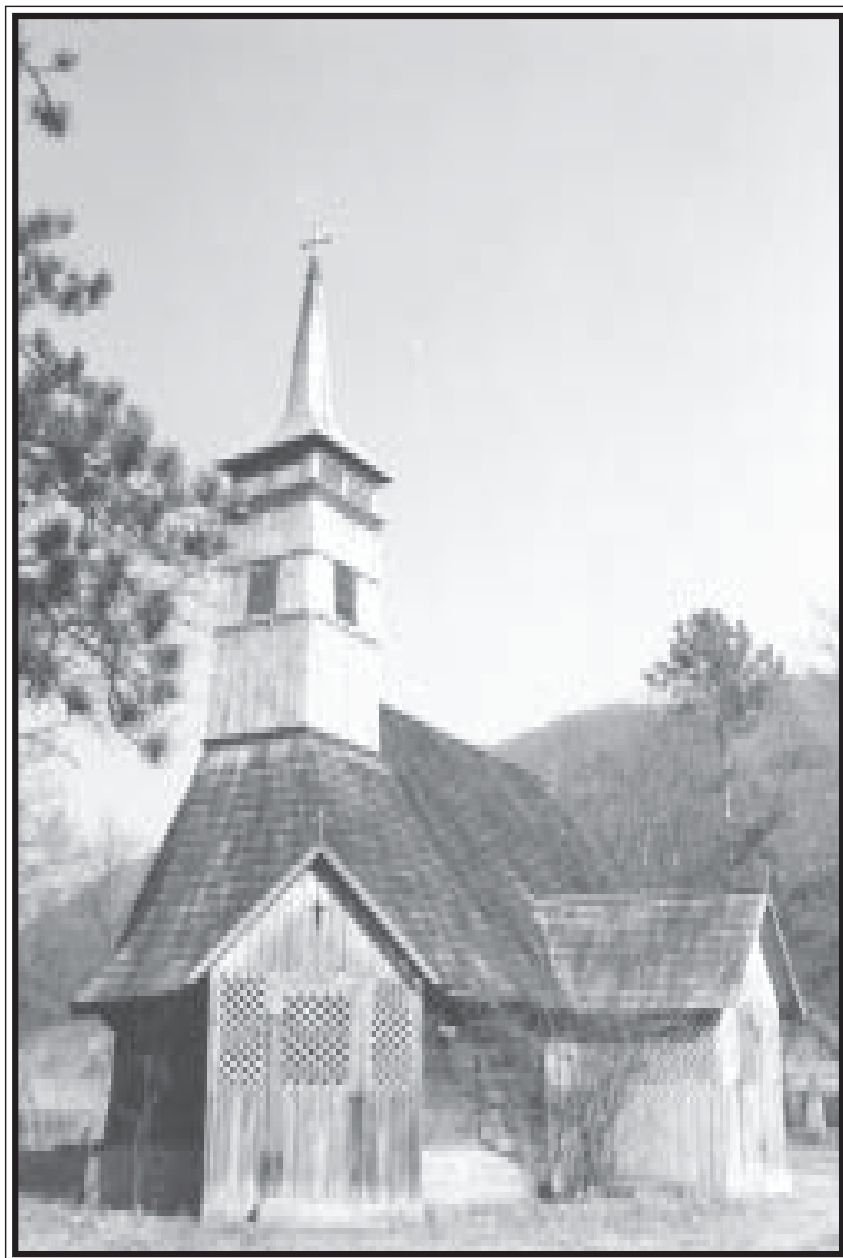
### BISERICA „ÎNĂLȚAREA DOMNULUI” DIN SATUL MICĂNEȘTI

Data pisaniei din altar, 1761, îi fixează începutul. Pereții construiți din bârne de gorun, îmbinate în „coadă de rândunică” și „melci” descriu arhaicul plan dreptunghiular, cu capetele de răsărit și apus poligonale, cu trei laturi. Clopotnița înaltă și suplă, învelită cu șifă până sub foișorul deschis, pe console, se continuă cu fleșă cu baza pătrată, înaltă și subțire, învelită cu tablă. Acoperișul, cu pante ale căror muchii respectă traseul pereților, este învelit cu șifă. De curând, biserica a fost

reparată, consolidându-i-se fundația iar pardoseala a fost înlocuită.

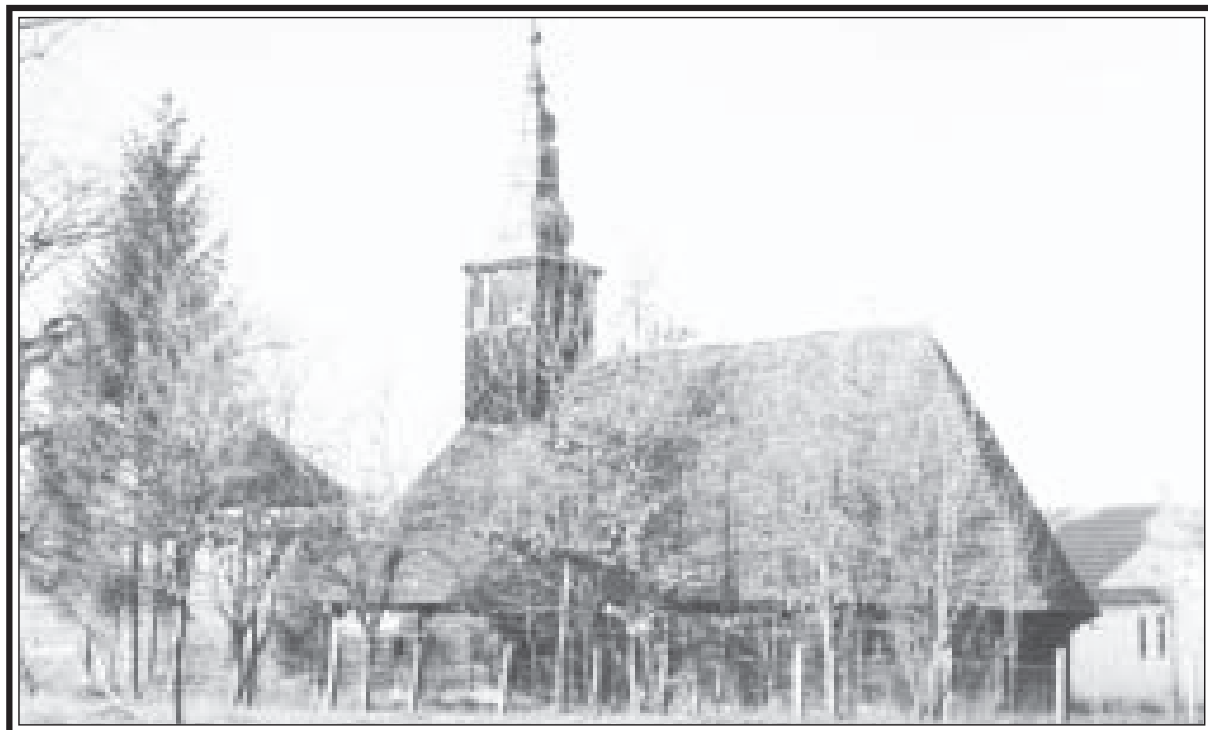
### BISERICA „SFINȚII APOSTOLI” DIN SATUL POGĂNEȘTI

Planul lăcașului este cel dreptunghiular, cu capetele poligonale, cu cinci laturi. Clopotnița este înaltă, cu foișorul acum închis cu grilaje și fleșă ascuțită, învelită cu tablă zincată. În urmă cu aproximativ două decenii ,

biserica a fost reparată , fiind ridicată pe o fundație de beton, prilej cu care i s-au adăugat două mici pridvoare din scândură, unul deasupra intrării sudice, iar altul, pentru a proteja intrarea dinspre vest, lipit de una din laturile pronaosului, ceea ce dă o înfățișare ciudată și inestetică lăcașului.

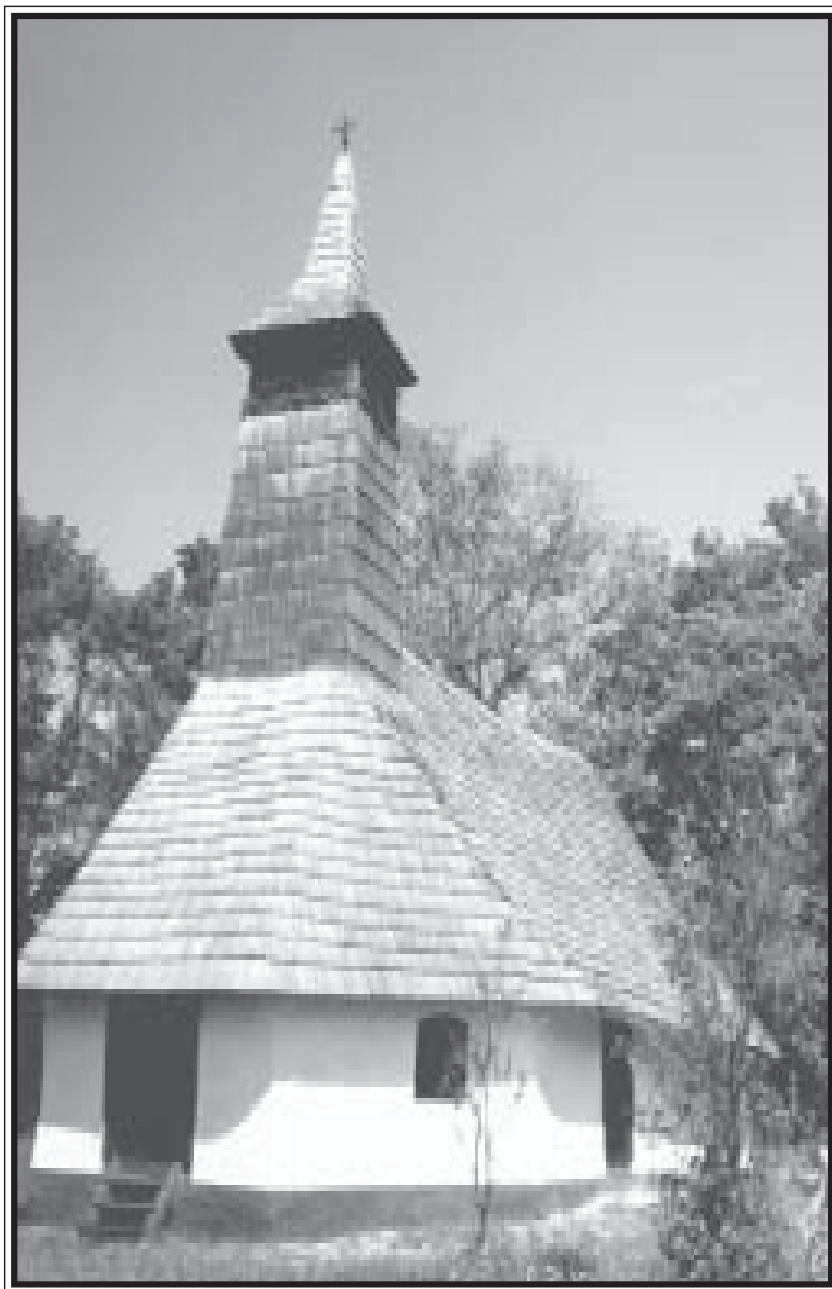
#### BISERICA „CUVIOASA PARASCHIVA” DIN SATUL SĂLCIVA

Biserica cu hramul „Cuvioasa Paraschiva”, a fost ridicată la începutul sec. al XIX-lea. Pereții, de proporții monumentale, înfățișează un plan dreptunghiular, cu absida altarului nedecroșată poligonală, cu cinci laturi. Clopotnița, de deasupra pronaosului, suplă și scundă, căptușită cu scândură, are un acoperiș cu forme volumetrice baroce, căruia înlocuirea șitei cu tablă în anul 1929, i-a răpit din farmec (I. Cristache-Panait op. cit. p. 237).

Din păcate după construirea, mult prea aproape de monumentala ctitorie de lemn, a unei biserici noi, din zid, cu o arhitectură prea puțin inspirată, vechiul locaș a fost părăsit. Învelitoarea acoperișului amplu, cu pante mari, din șită, este în mare parte distrusă, ploaia și zăpada pătrunzând în voie și distrugând iremediabil valoroasa pictură a zugravului de la Lupșa Mare.

Ferestrele sunt sparte, vântul, ploaia și fulgii de zăpadă distrugând ce a mai rămas din mobilierul interior și veșmântul pictat al bisericii din Sălciva.
